## 改善箇所説明図

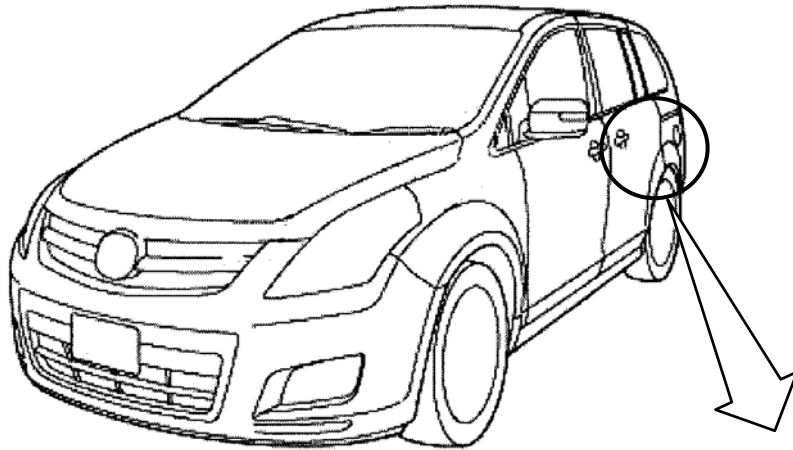
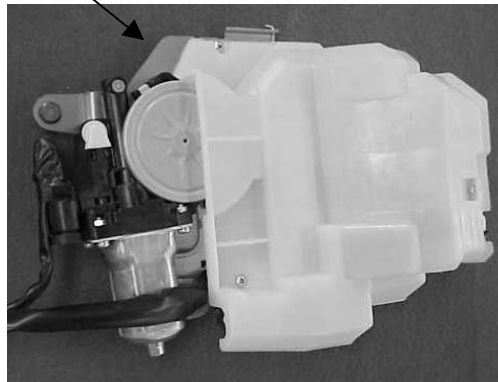
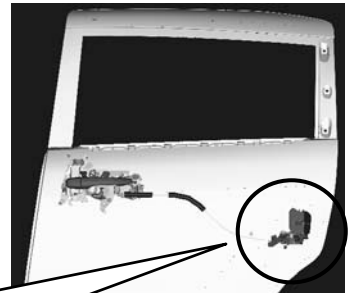
ドアラッチ

### 基準不適合発生箇所

電動式スライドドアのドアラッチ部の開閉スイッチの取付位置が不適切なものがあため、手動でドアを強めに閉めると、スイッチスプリングとラチェットレバーが干渉するものがある。そのため、ドアラッチが確実に作動せず、最悪の場合、ドアが閉まらないおそれがある。

### 改善の内容

全車両、左右スライドドアのドアラッチを対策品と交換する

は交換部品を示す。

識別：右スライドドアのセンターローラ下面に白色ペイントを塗布する。
