# 改善箇所説明図

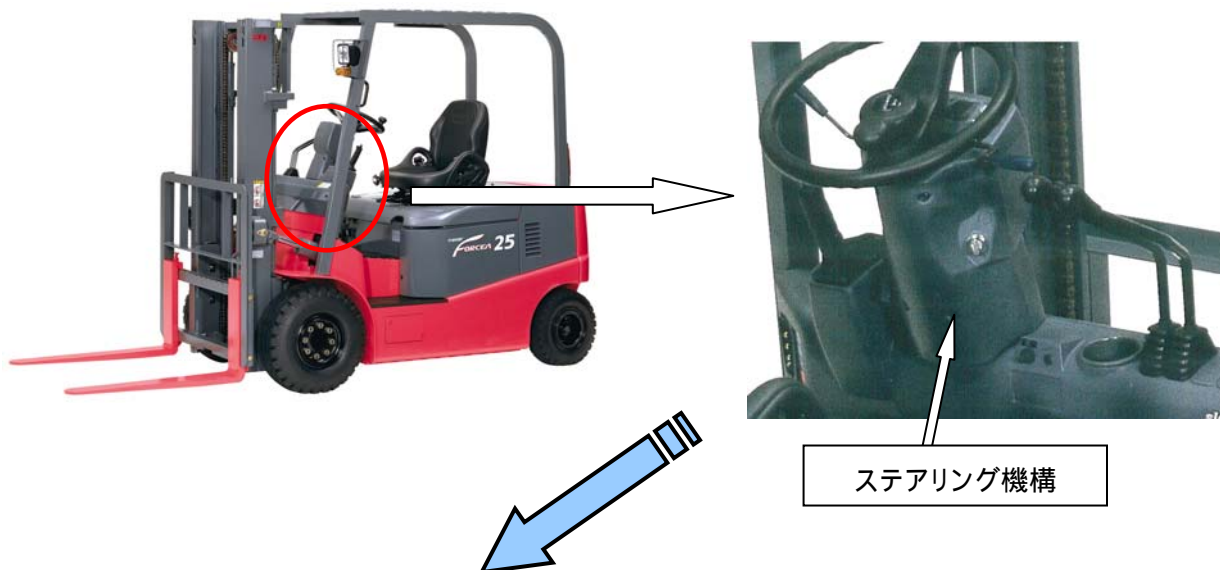
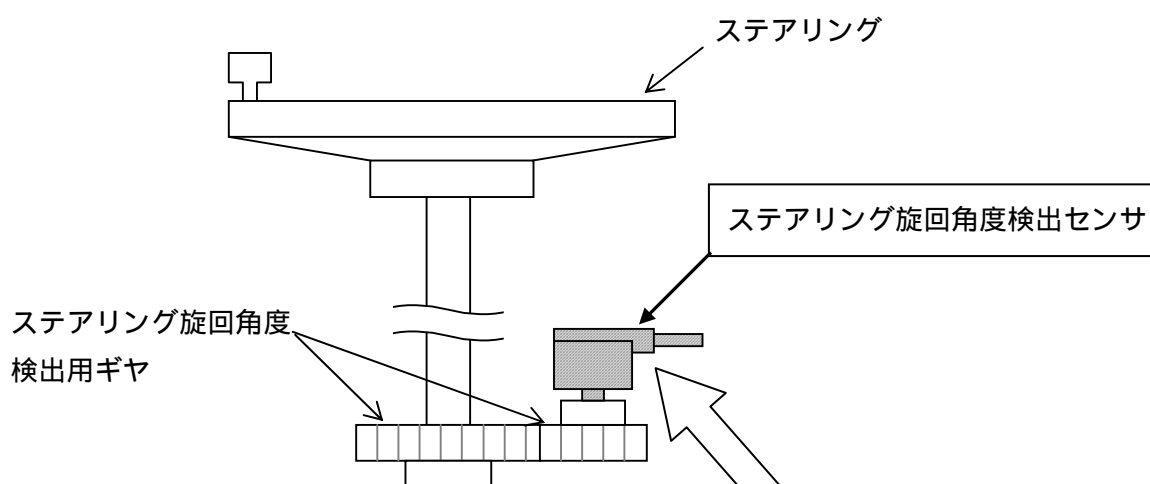
## 不適合発生箇所

### 基準不適合発生箇所

ステアリングのノブ位置と車輪回転角度のずれを補正するステアリング旋回角度の検出センサに異品を組み付けたため、フレームからのノイズをパルス信号として誤認識することがある。そのため、ノブ位置と車輪の回転角度がずれていないのにずれているものと判断し、操舵輪を動かすことがあり、最悪の場合、確実なステアリング操作ができなくなるおそれがある。

全車両、センサを正規品に交換する。

注：   内は、交換部品を示す。
