## 改善箇所説明図

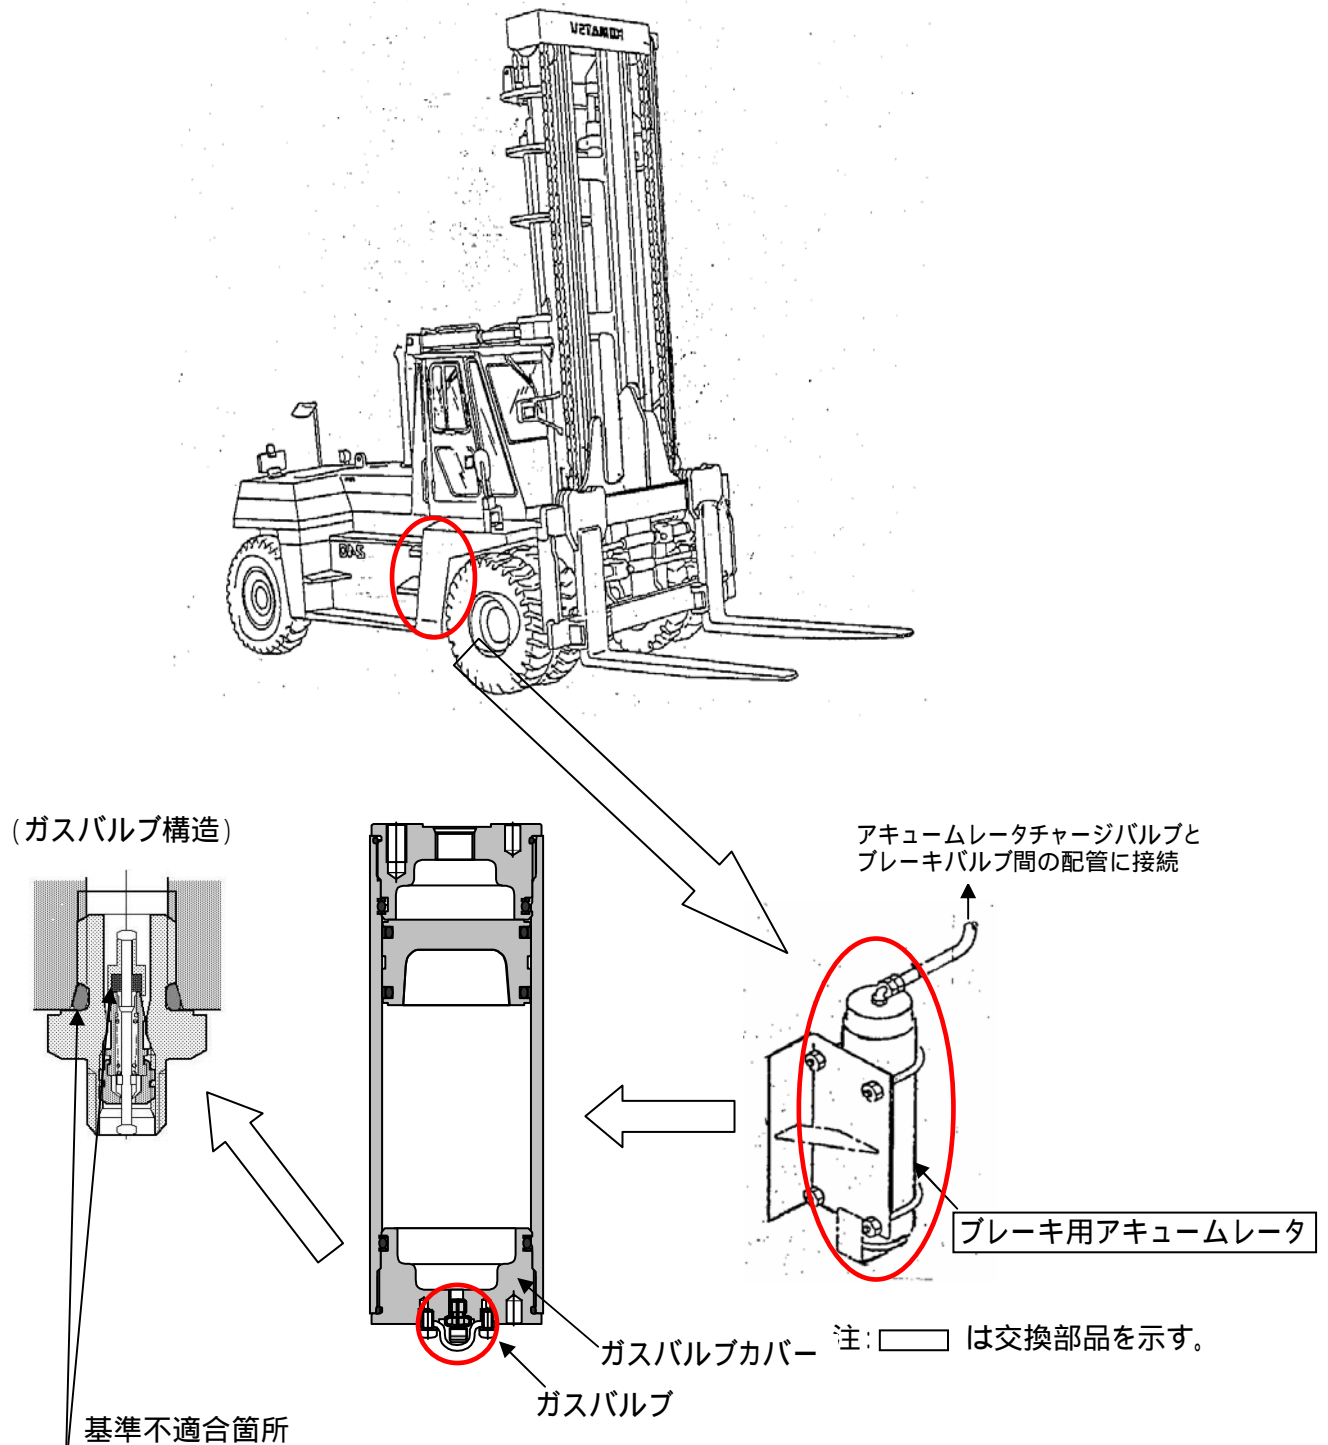
ブレーキ用アキュムレータのガス注入バルブのシール性が不足しているため、ガスが漏れることがある。そのため、そのまま使用を続けると、ガスの圧力が低下し、最悪の場合制動停止距離が伸びるおそれがある。

全車両、ブレーキ用アキュムレータを対策品と交換する。

改善実施車のブレーキ用アキュムレータのガスバルブカバーには、製造番号の末尾に「A」を打刻し識別する。
