## 改善箇所説明図

### 基準不適合発生箇所

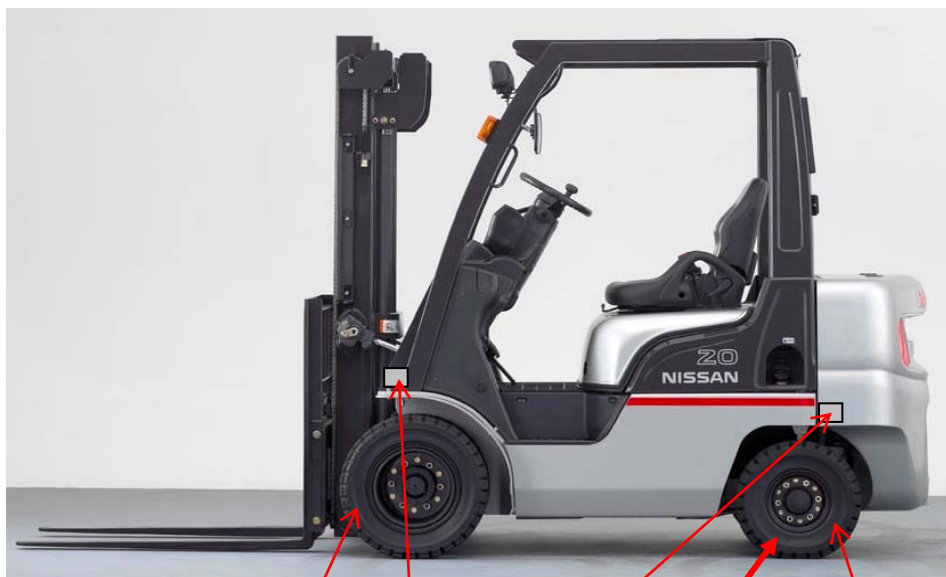
前輪タイヤ

空気圧ラベル

後輪タイヤ

注： ☐ は、交換部品を示す。

空気入りタイヤ装着車において、タイヤ負荷率が基準を満足していないものがあるため、そのまま使用を続けると、タイヤが変形し、最悪の場合、バーストするおそれがある。

全車両、前後輪タイヤ、空気圧ラベルを対策品と交換し、適正な空気圧に変更する。

タイヤの表面に、白ペイントを塗布する。
