## 改善箇所説明図

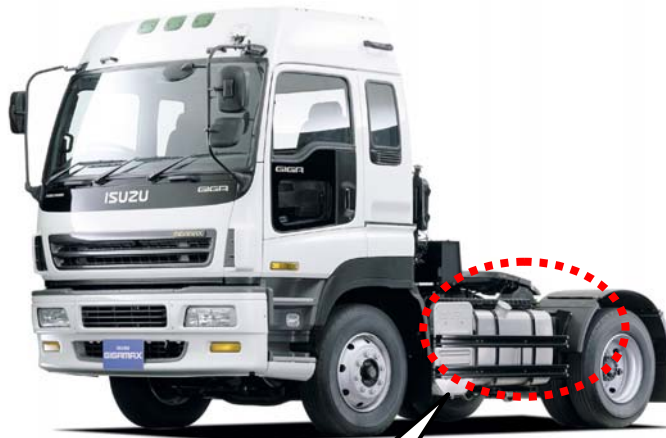
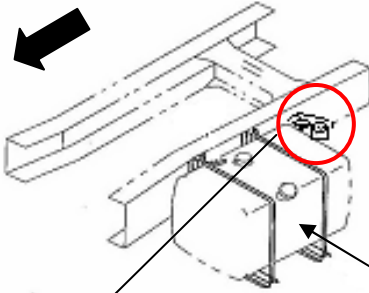
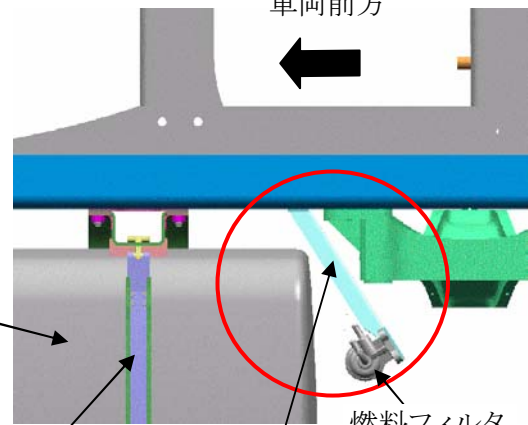
基準不適合箇所

燃料タンク

燃料フィルタ

燃料タンク固定バンド

燃料フィルタ取付金具

空気ばね緩衝装置付トラックにおいて、燃料タンクを固定するバンドの締結力が不十分のため、悪路走行時等の過大な衝撃を繰り返し受けると、燃料タンクが動く場合がある。そのため、そのまま使用を続けると、燃料タンクが、燃料フィルタ取付金具と干渉して損傷し、最悪の場合、燃料が漏れるおそれがある。

改善の内容：全車両、燃料タンク固定バンドを対策品と交換する。また、燃料フィルタ取付金具と燃料タンクの隙間が少ないものは、当該取付金具を対策品と交換する。なお、タンクに損傷のあるものは新品と交換する。

識別：燃料フィルタ取付金具に白色ペイントを塗布する。
