## 改善箇所説明図

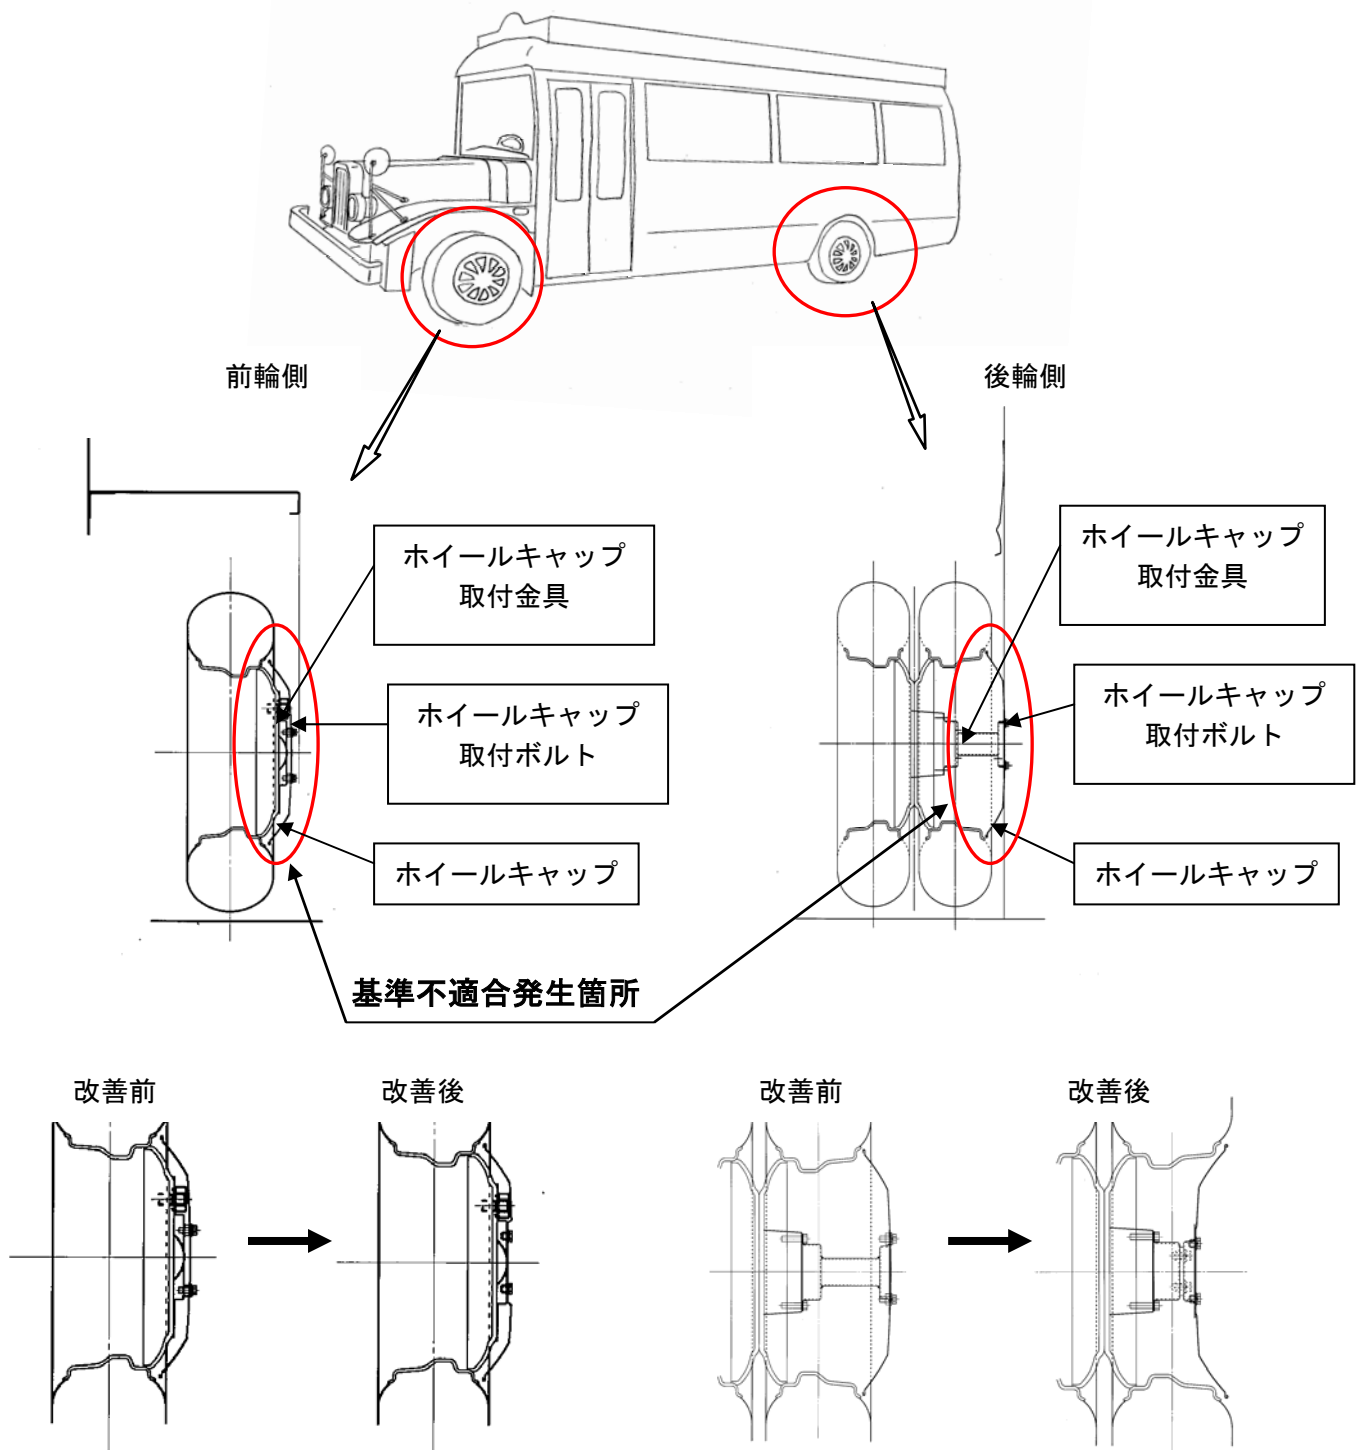
前輪用及び後輪用のホイールキャップの形状が不適切なため、当該ホイールキャップを装着した場合、車体のフェンダーから突出するものがある。

全車両、ホイールキャップを対策品に交換する。

注 :  は、交換部品を示す。
