## 改善箇所説明図

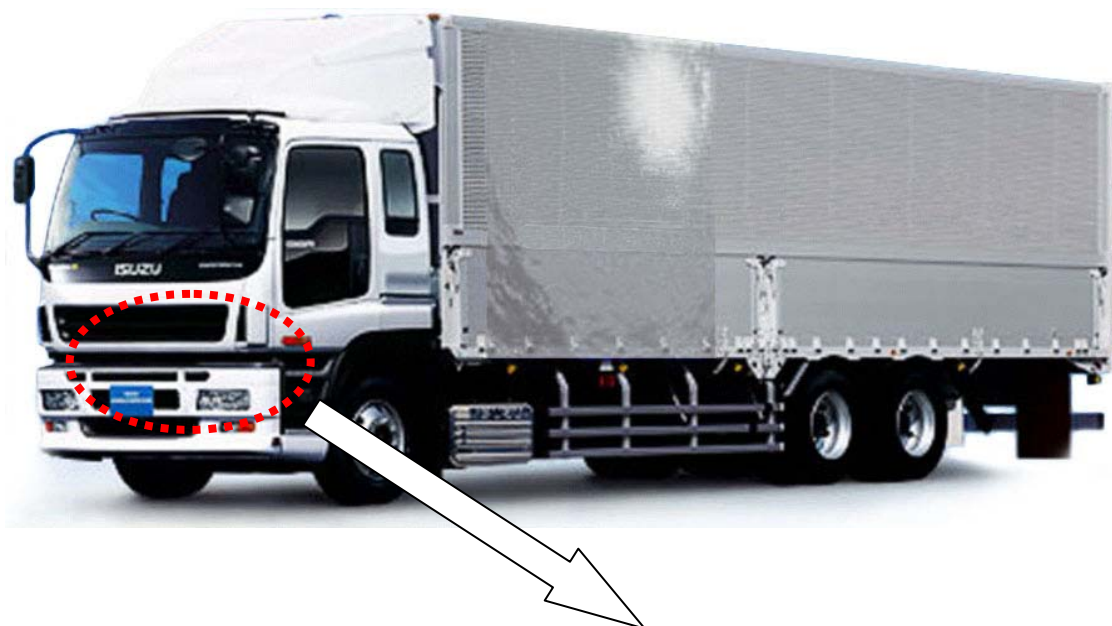
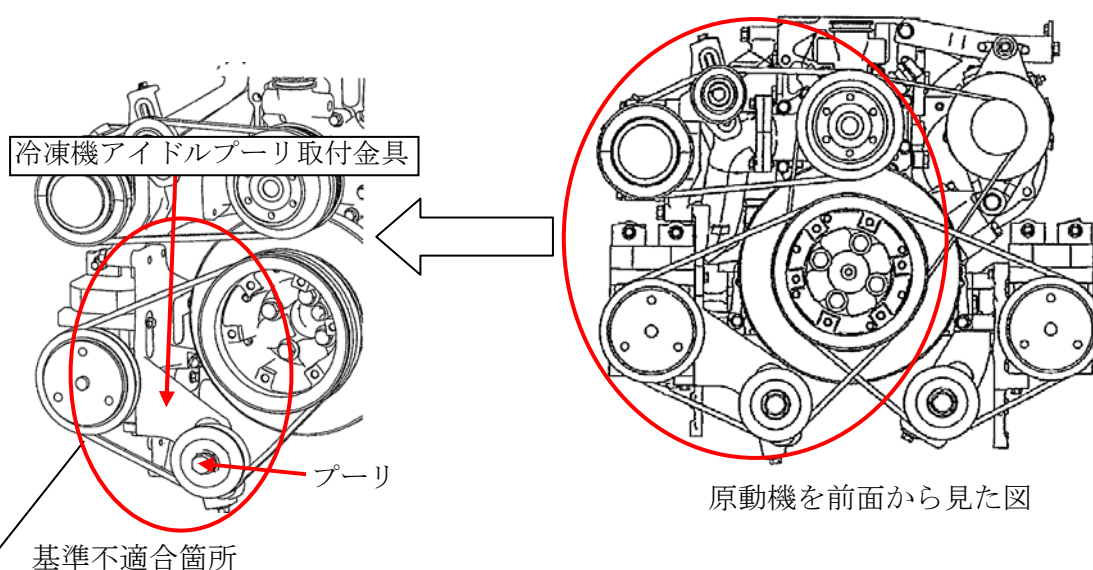
冷凍機用コンプレッサを2個装着した車両において、冷凍機コンプレッサ用アイドルプーリ取付金具の強度が不足しているものがある。そのため、そのまま使用を続けると、ベルトからの反力により当該金具が破損し、最悪の場合、プーリ及び金具が脱落し、他の交通を妨げるおそれがある。

改善の内容：全車両、冷凍機アイドルプーリ取付金具を対策品と交換する。

識別：冷凍機アイドルプーリ取付金具に白色ペイントを塗布する。
