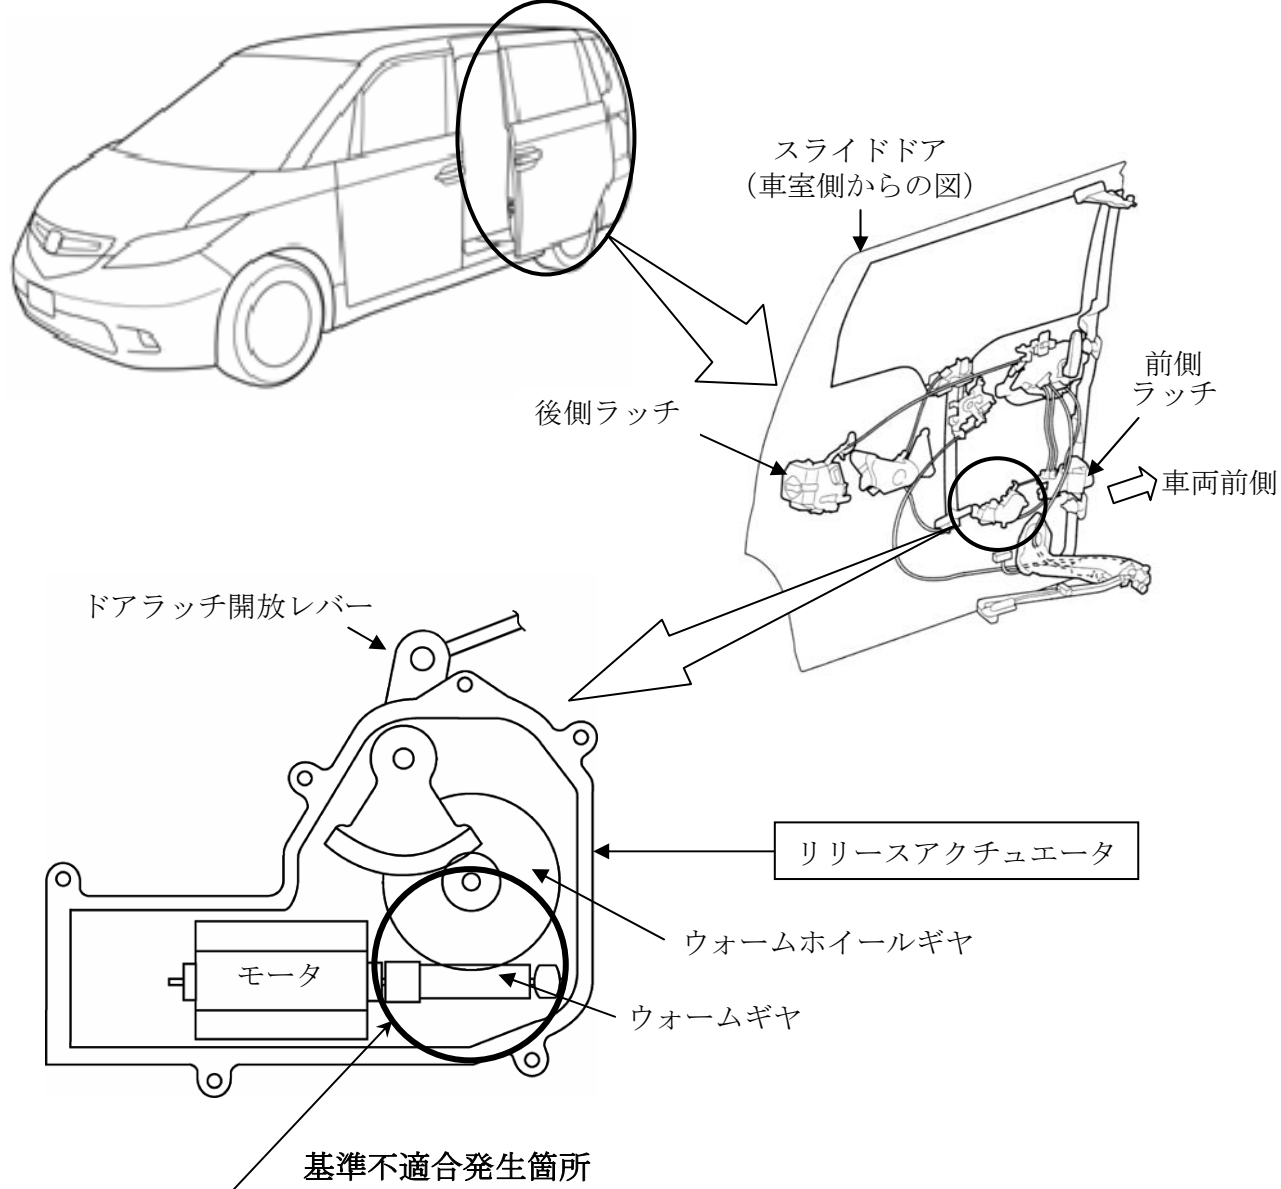
電動スライドドアのリリースアクチュエータ（スライドドアの前側と後側のドアラッチを電動で開放させる装置）内のウォームギヤ部の構造が不適切なため、ドアを開ける際のアクチュエータ作動時にウォームギヤが大きくたわみ、ウォームホイールギヤに乗上げて固着すると、ドアラッチ開放レバーが開放位置から動かなくなるものがある。そのため、スライドドアが確実にロックされず、最悪の場合、スライドドアが走行中に開くおそれがある。

注：  は交換部品を示す。

全車両、リリースアクチュエータを対策品と交換する。

識別：左スライドドア フロントラッチの上部外側取付けボルト頭に白ペイントを塗布する
