③ 改善箇所説明図(HV3000-1 の例)

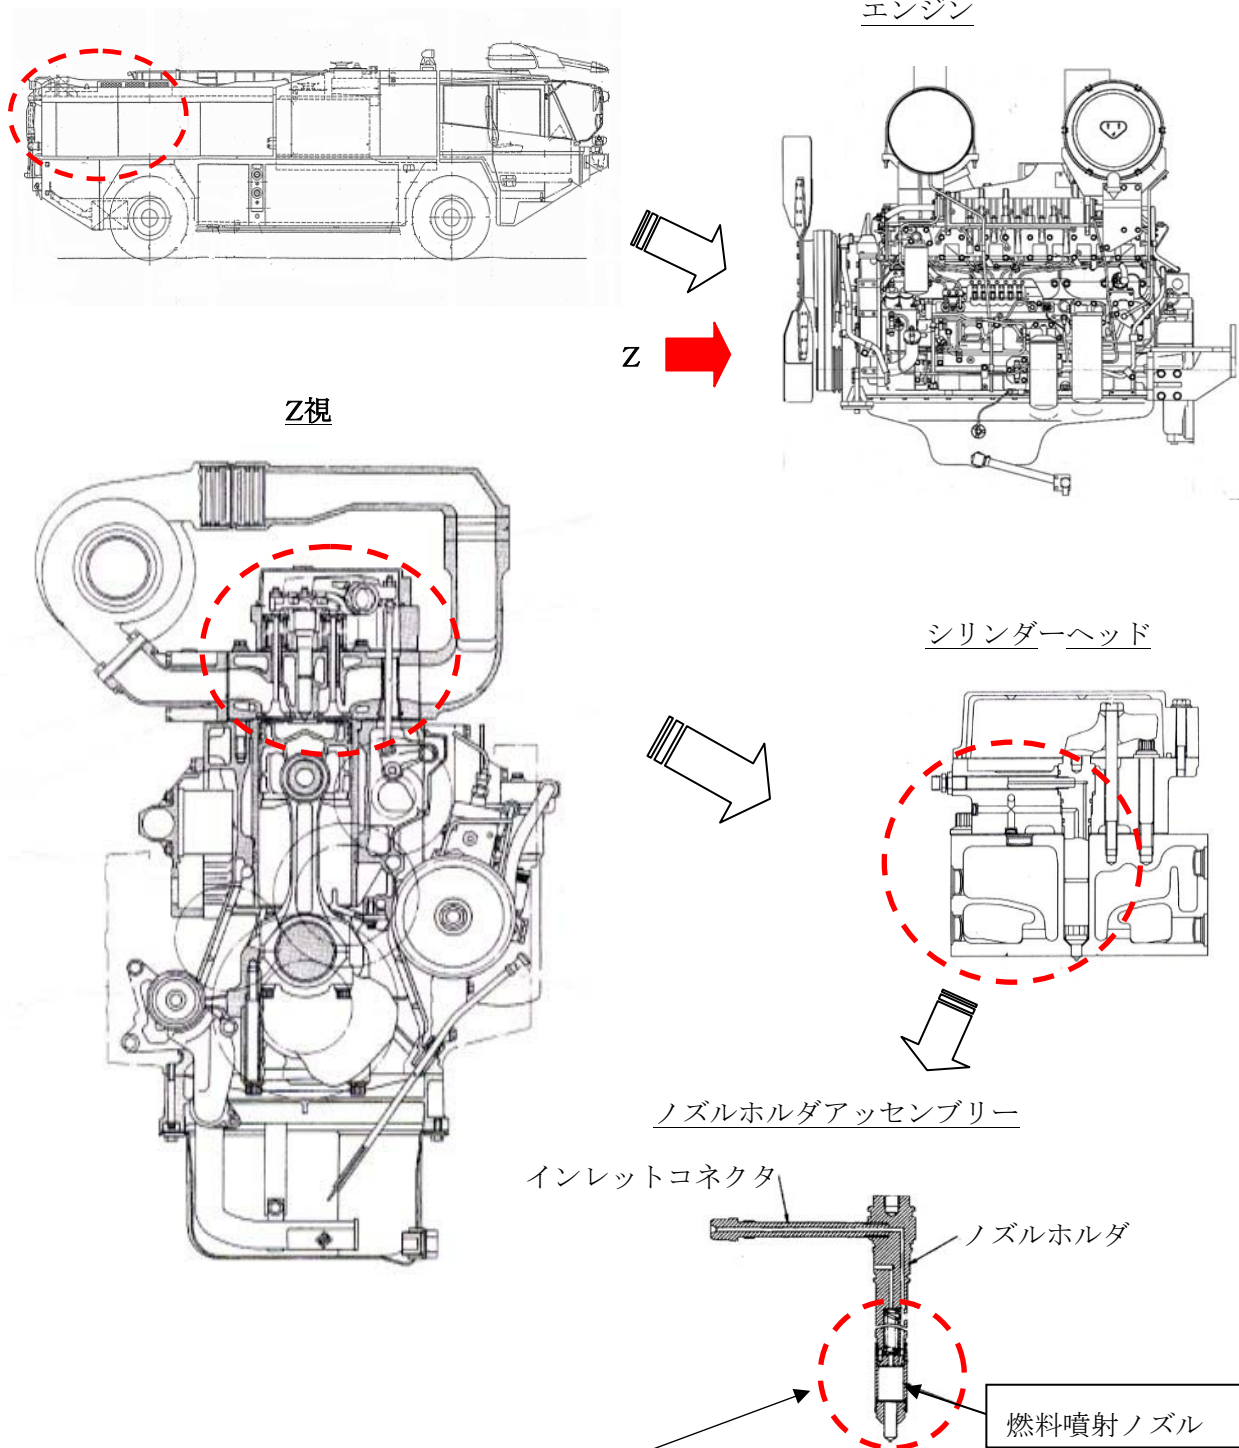
注：   は、交換部品を示す

基準不適合箇所

原動機において、燃料噴射ノズルの形状が不適切なため、強度が不足しているものがある。そのため、そのまま使用を続けると、燃料噴射時の圧力変動によりノズルが亀裂し、シリンダーヘッドに亀裂が発生して燃料が冷却水に混入する、あるいは、燃料が潤滑油に混入することから、最悪の場合、原動機が焼きつくおそれがある。

改善措置： 全車両、原動機の噴射ノズルを対策品と交換する。

識別： シリンダーヘッドのカバー部に白ペイントを塗布して識別する。
