## 改善箇所説明書

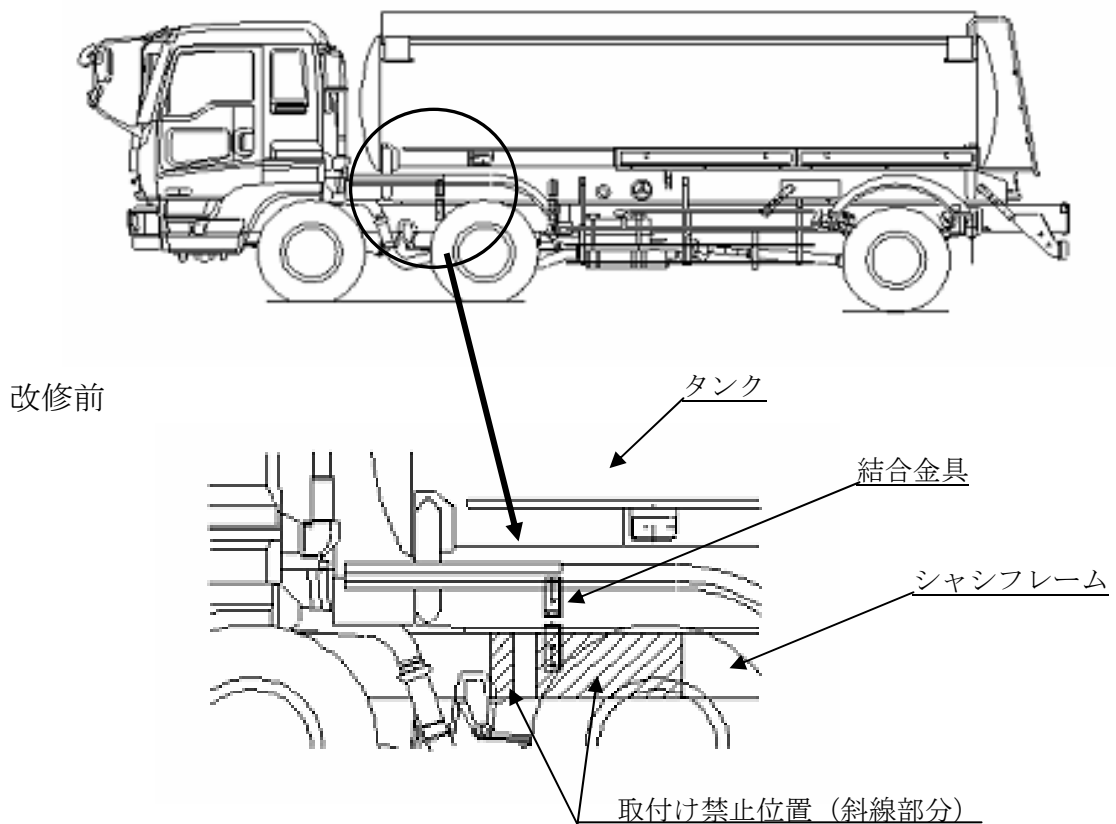
タンクローリにおいて、タンクとシャシフレームを結合する金具の取付位置が不適切なため、当該金具取付部付近のフレームに亀裂が発生するものがある。そのため、そのままの状態で使用を続けると亀裂が進行し、最悪の場合、フレームが折損し、走行不能となるおそれがある。

結合金具を架装要領書における取付可能な位置に取付け直します。
