## 改善箇所説明図①

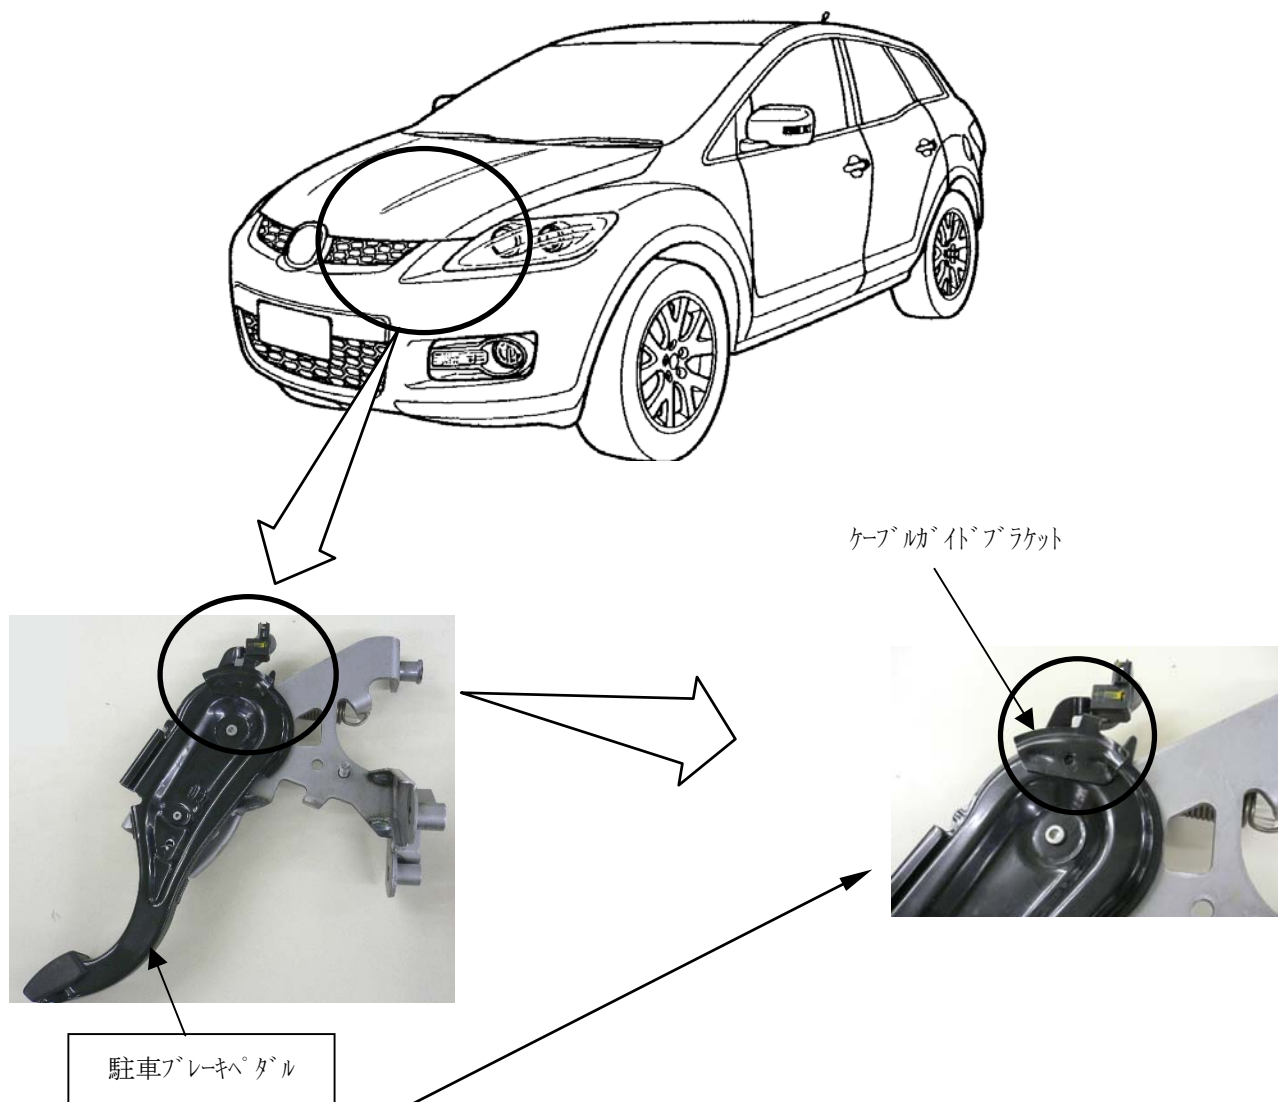
### 基準不適合発生箇所

駐車ブレーキペダルのケーブルガイドブラケットの加工が不適切なものがある。そのため、ブレーキペダルを操作した際、ブラケットが変形し、駐車ブレーキペダルの踏み代が大きくなり、最悪の場合、制動力が低下するおそれがある。

注：□は交換部品を示す。

全車両、駐車ブレーキペダルを対策品と交換し、パーキングケーブルに傷がある場合は、パーキングケーブルを新品と交換する。

識別：駐車ブレーキペダルに黄色ペイントを塗布する。
