## 改善箇所説明図

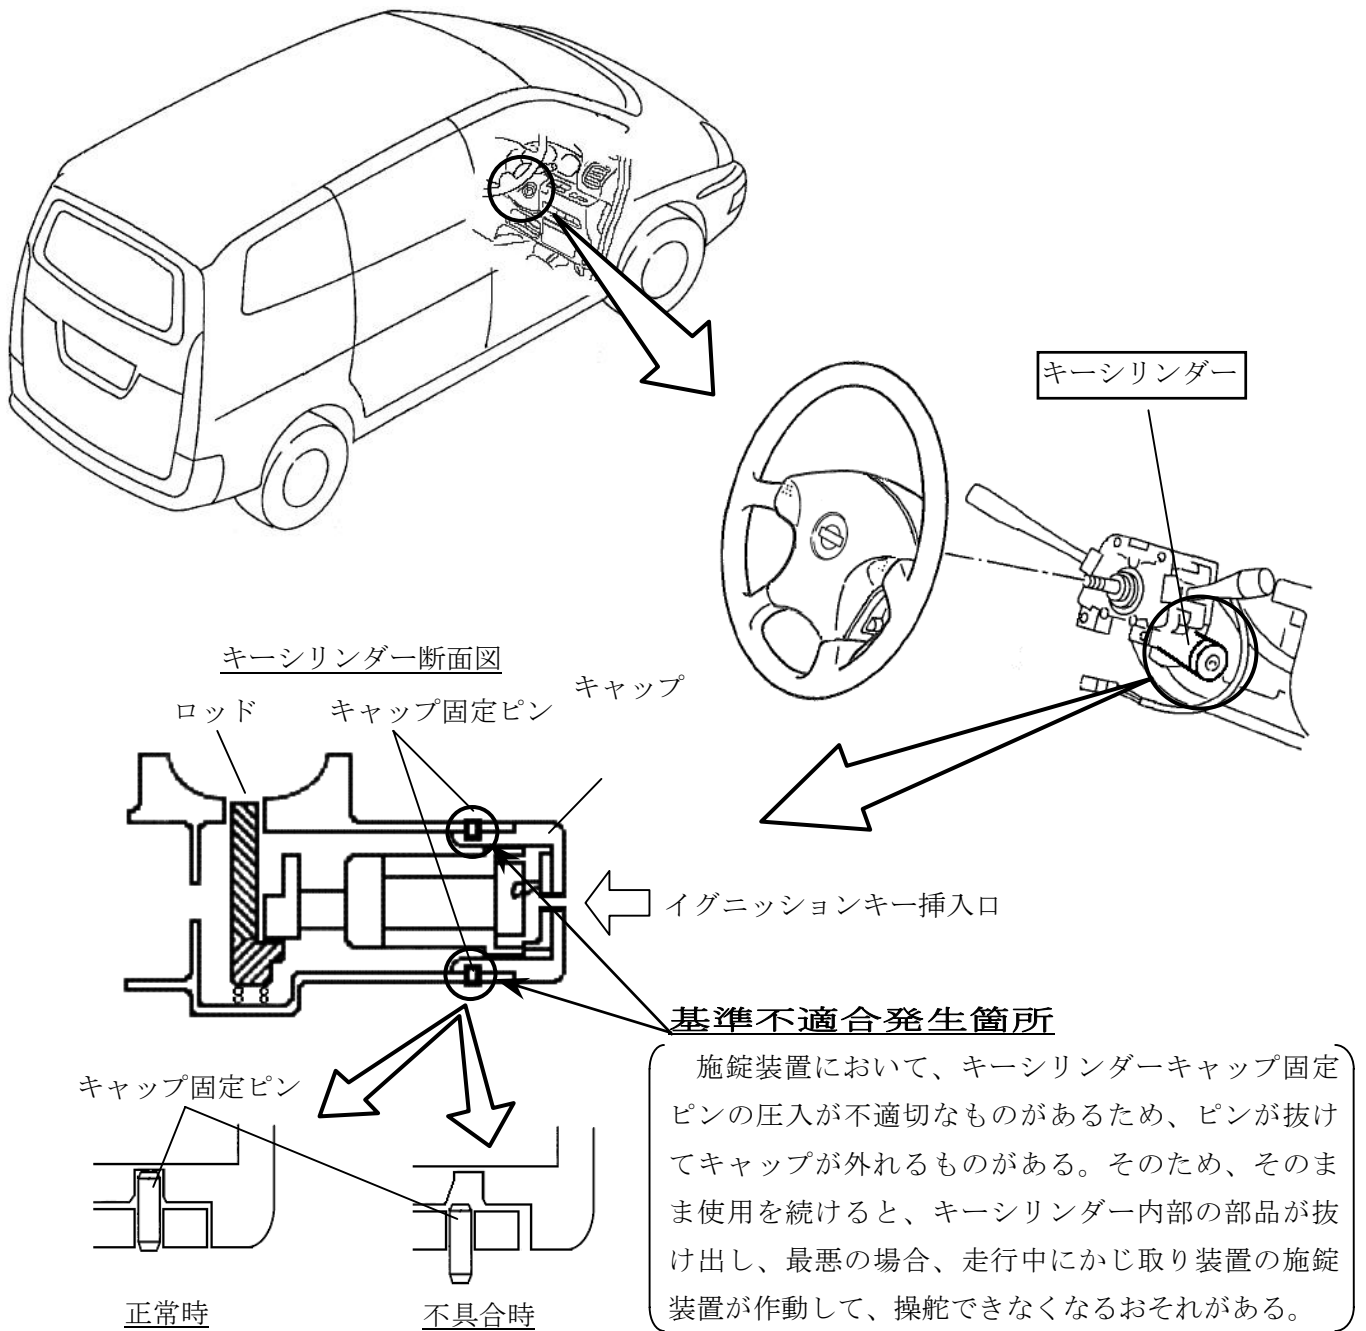
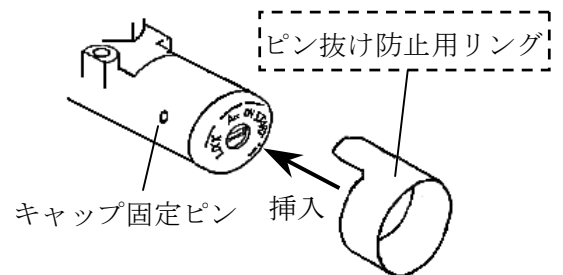
全車両、キーシリンダーの当該部位を点検し、キャップ固定用ピンが浮き出しているものはキーシリンダーを良品と交換する。なお、異常のないものについては、当該部位にピン抜け防止用リングを取り付ける。
