## ①:改善箇所説明図

### 基準不適合内容:

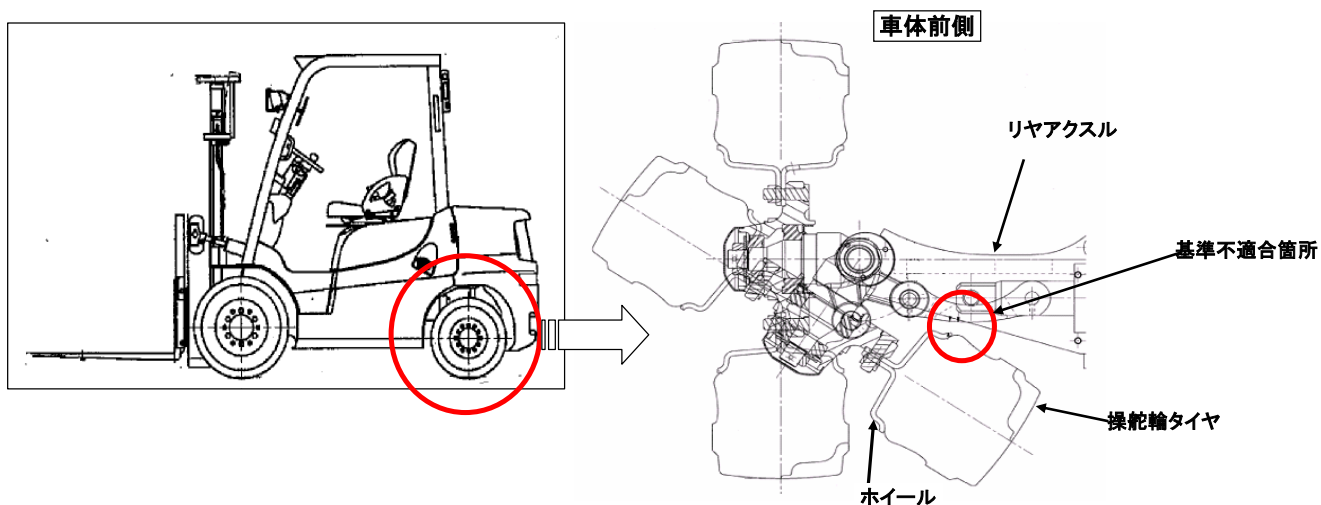
基準不適合箇所 (タイヤ側面とリアアクスルが干渉する。)

(タイヤ側面とリアアクスルとの隙間が不足しているため、かじ取装置を最大切れ角まで操作した場合、リアアクスルが干渉するものがある。そのため、そのまま使用を続けると、タイヤが損傷し、最悪の場合、バーストするおそれがある。)

全車両、リアアクスルを対策品に交換する。

作業が終了したら、リアアクスル端部に黄色ペンキ(※)でマーキングする。

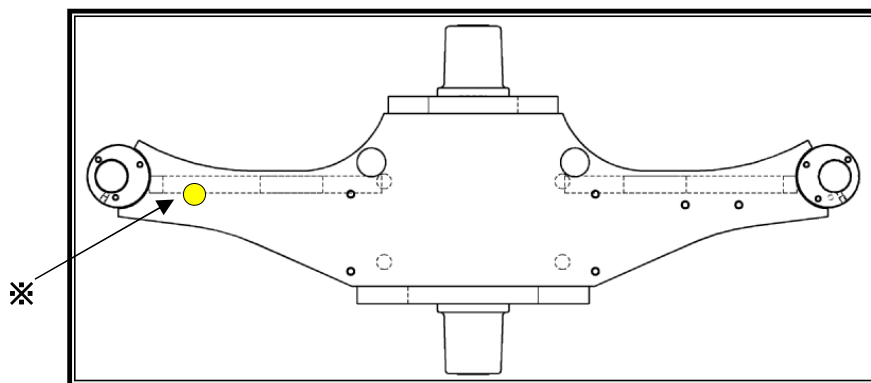
### 改善内容:

は、交換部品(リアアクスル)を示す。
