## ②:改善箇所説明図

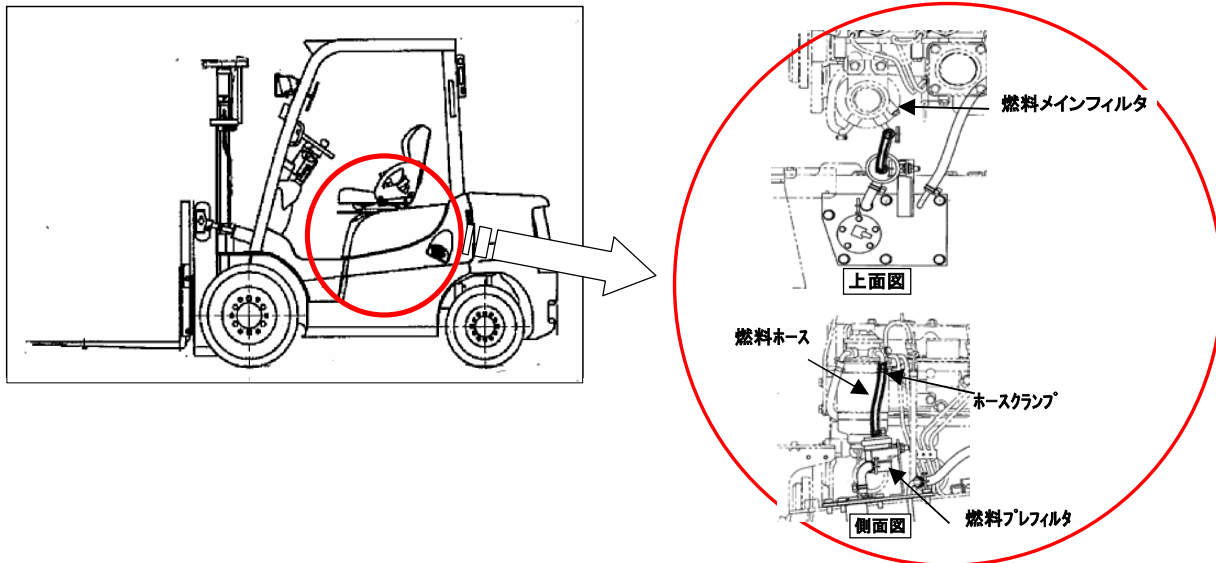
**基準不適合箇所** (燃料ホース形状が不適切なため、エンジン振動により樹脂製燃料プレフィルタが亀裂／破損するおそれがある。)

燃料装置において、樹脂製プレフィルタとメインフィルタ間のホースの取り回しが不適切なため、エンジンの振動により、プレフィルタの出入口パイプに亀裂が発生するものがある。そのため、そのまま使用を続けると、亀裂部より燃料が漏れ、最悪の場合、燃料の供給がされなくなり、エンジン停止に至るおそれがある。

**改善内容:**  
全車両、燃料ホースを対策品に交換し、合わせてプレフィルタとホースクランプを新品と交換する。
