## 改善箇所説明図

### 改善の内容

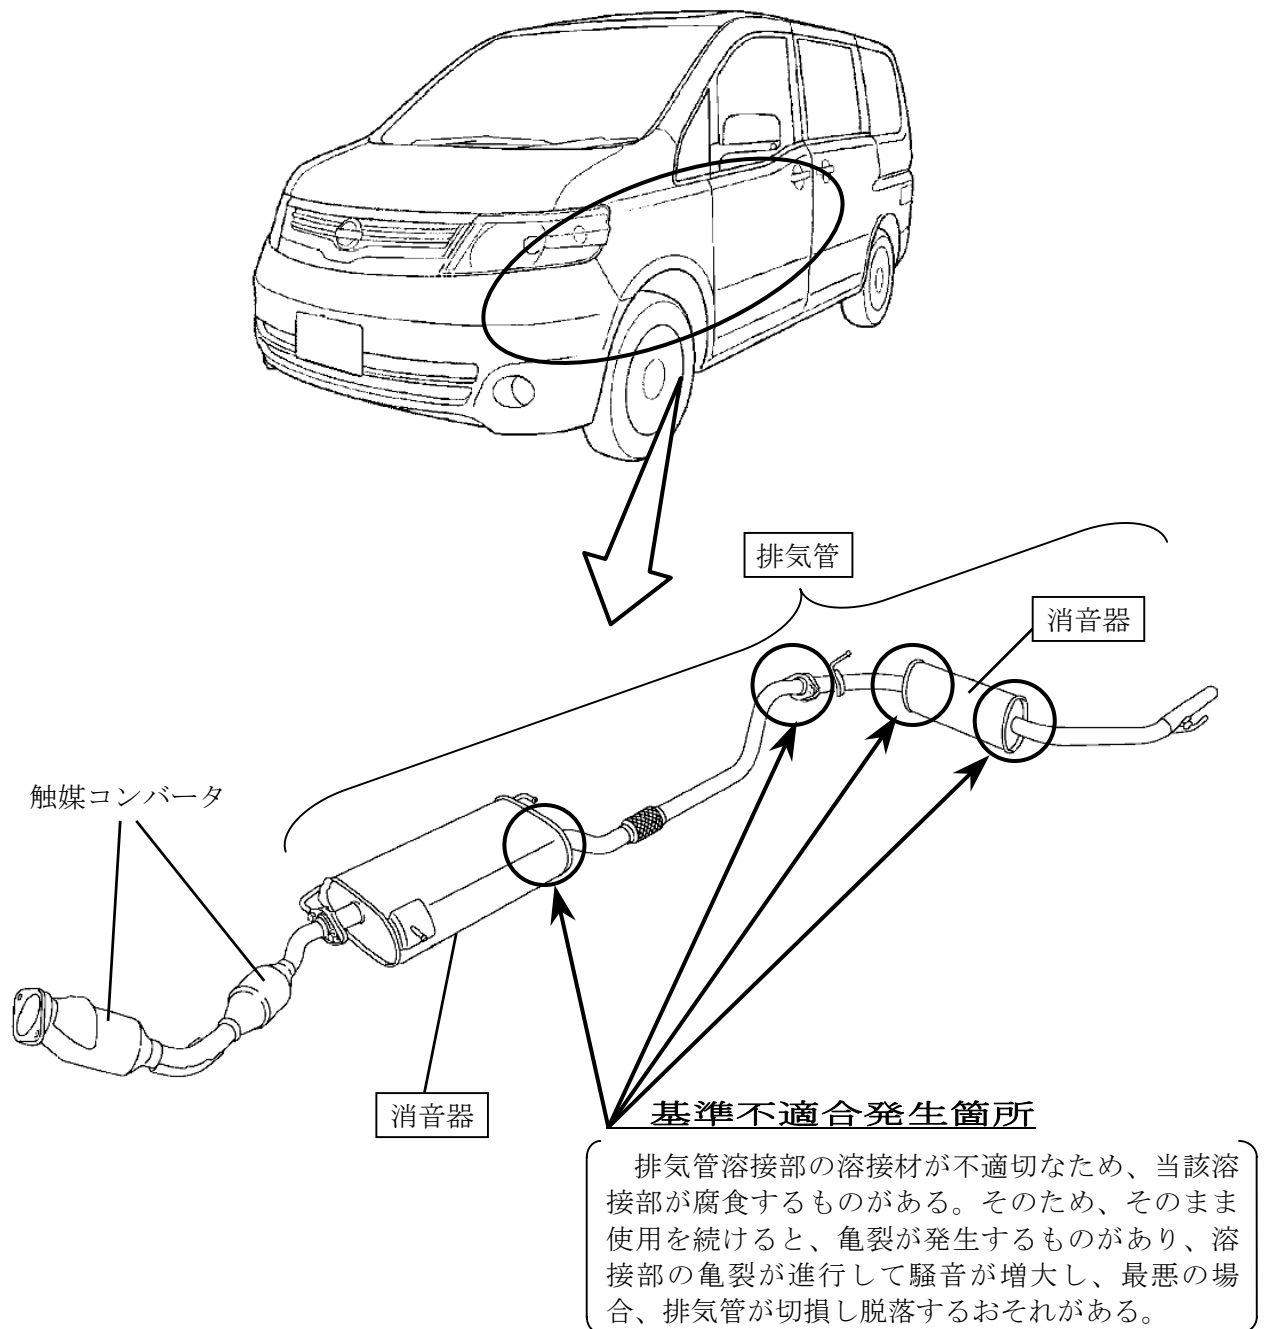
注：  は、交換部品を示す。

全車両、消音器及び排気管を対策品と交換する。

識別：銀色のシールをモデルナンバープレートに貼り付ける。
