# 改善箇所説明図

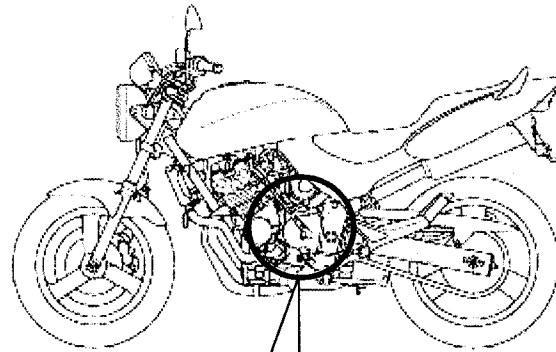
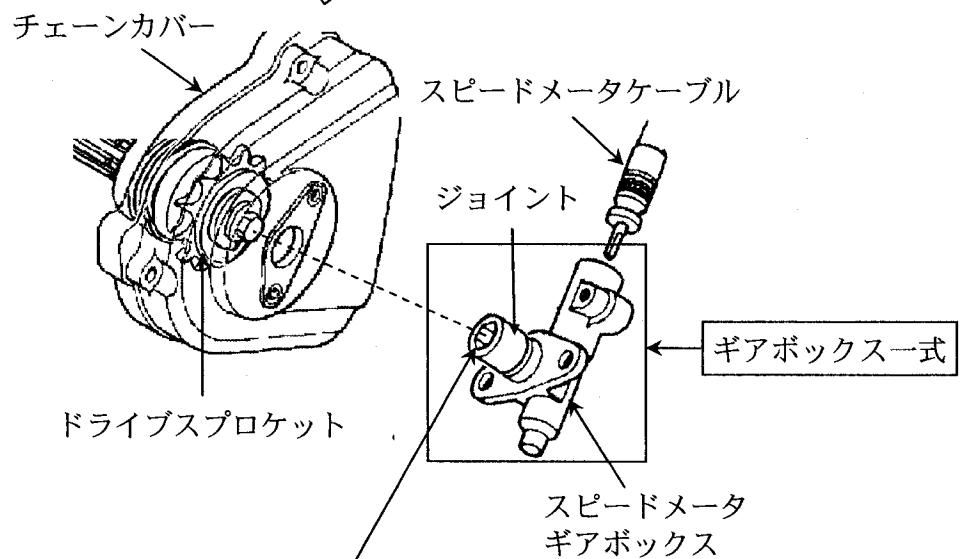
## 基準不適合発生箇所

スピードメータギアボックスとドライブsprocketを接続する樹脂製ジョイントに誤品を組付けたものがある。そのため、そのまま使用を続けると、ジョイント内面が早期に摩耗し、ドライブsprocketの回転を速度計に伝達できなくなり、速度計が正常に作動しなくなるおそれがある。

| ジョイント (誤品) | ジョイント (良品) |

全車両、良品のジョイントが組付けられたギアボックス一式に交換する。

は交換部品を示す。

識別：車台番号付近に黄色の識別ラベルを貼り付ける。
