## 改善箇所説明図

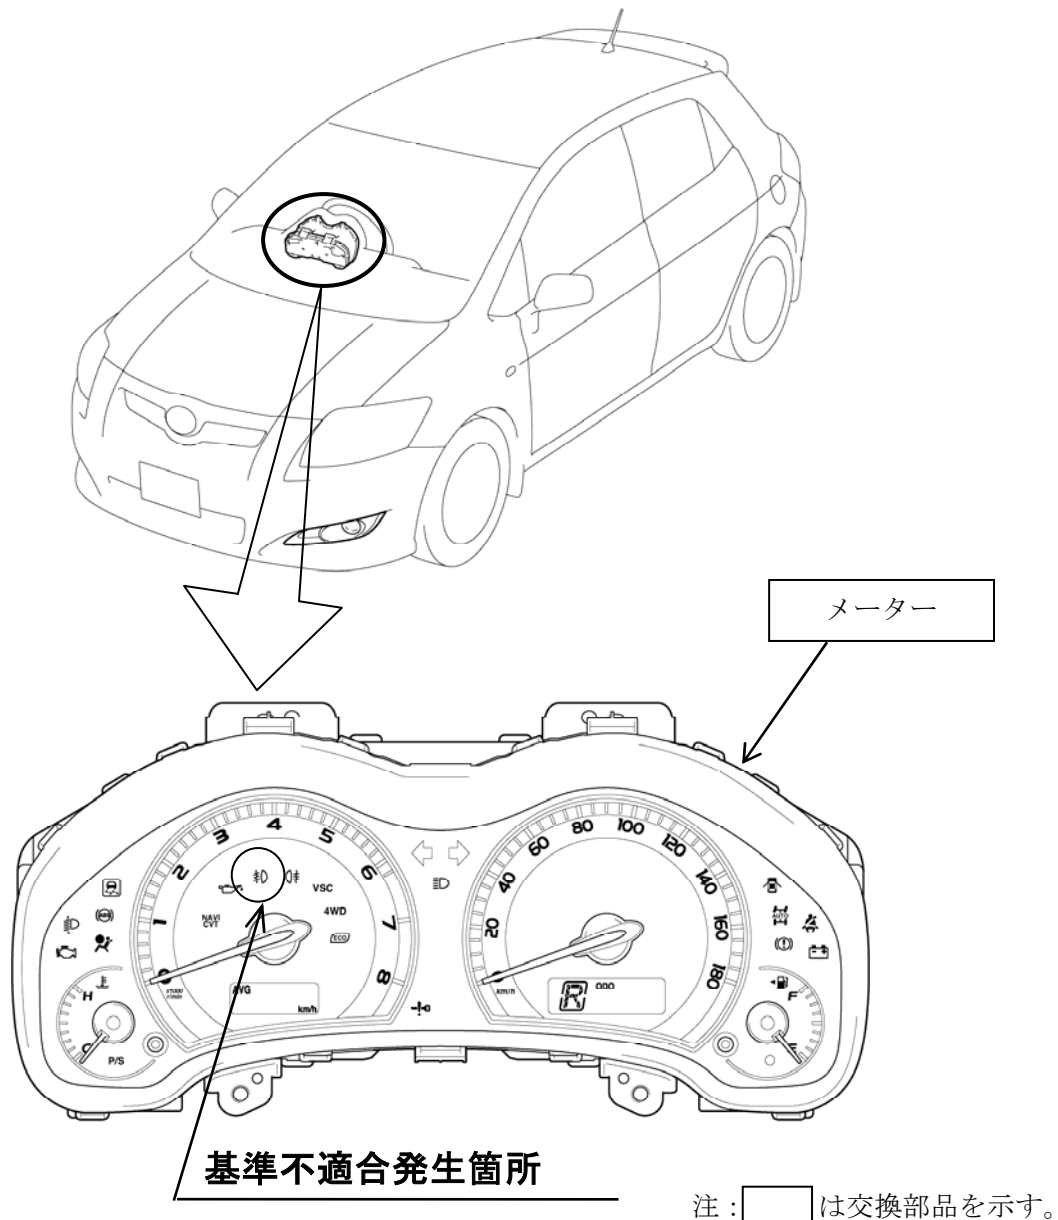
ディーラーオプション部品として設定したフロントフォグランプを装着した車両において、メーター仕様の設定が不適切なため、当該ランプの点灯操作状態を運転者に表示する装置が備えられていない。

全車両、メーターを正規品と交換する。

識別：改善済車両にはエンジンルーム左側のサスペンション取付部上面のボデーパネルに黄色ペイントを塗布する。
