### ①改善箇所説明図

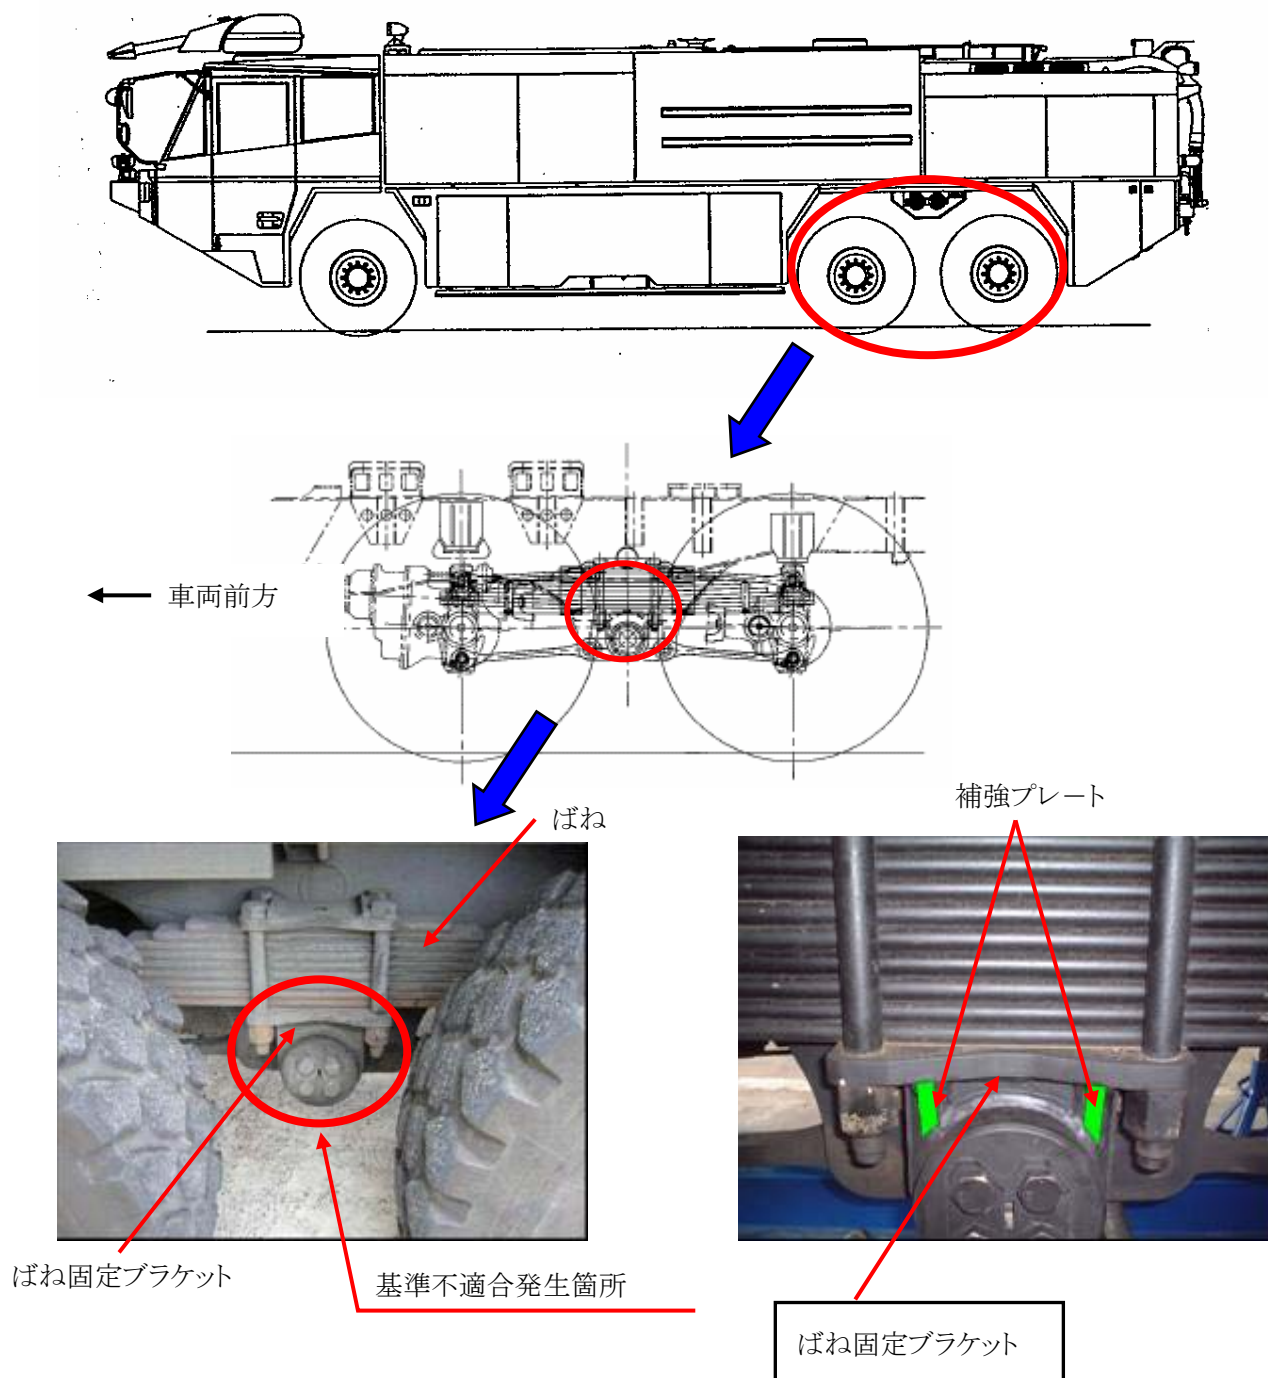
注:   は、交換部品を示す

後2軸のばねを固定するブラケットの強度が不足しているため、急旋回を行った場合、固定ブラケットが破損するものがある。そのため、そのまま使用を続けると、ばねが車枠から外れて車両が傾き、最悪の場合、舵取り性能が損なわれるおそれがある。

改善措置の内容： 全車両、ばね固定用ブラケットを対策品に交換する。

識別：ばね固定用ブラケットの形状で識別する。
