# 改善箇所説明図

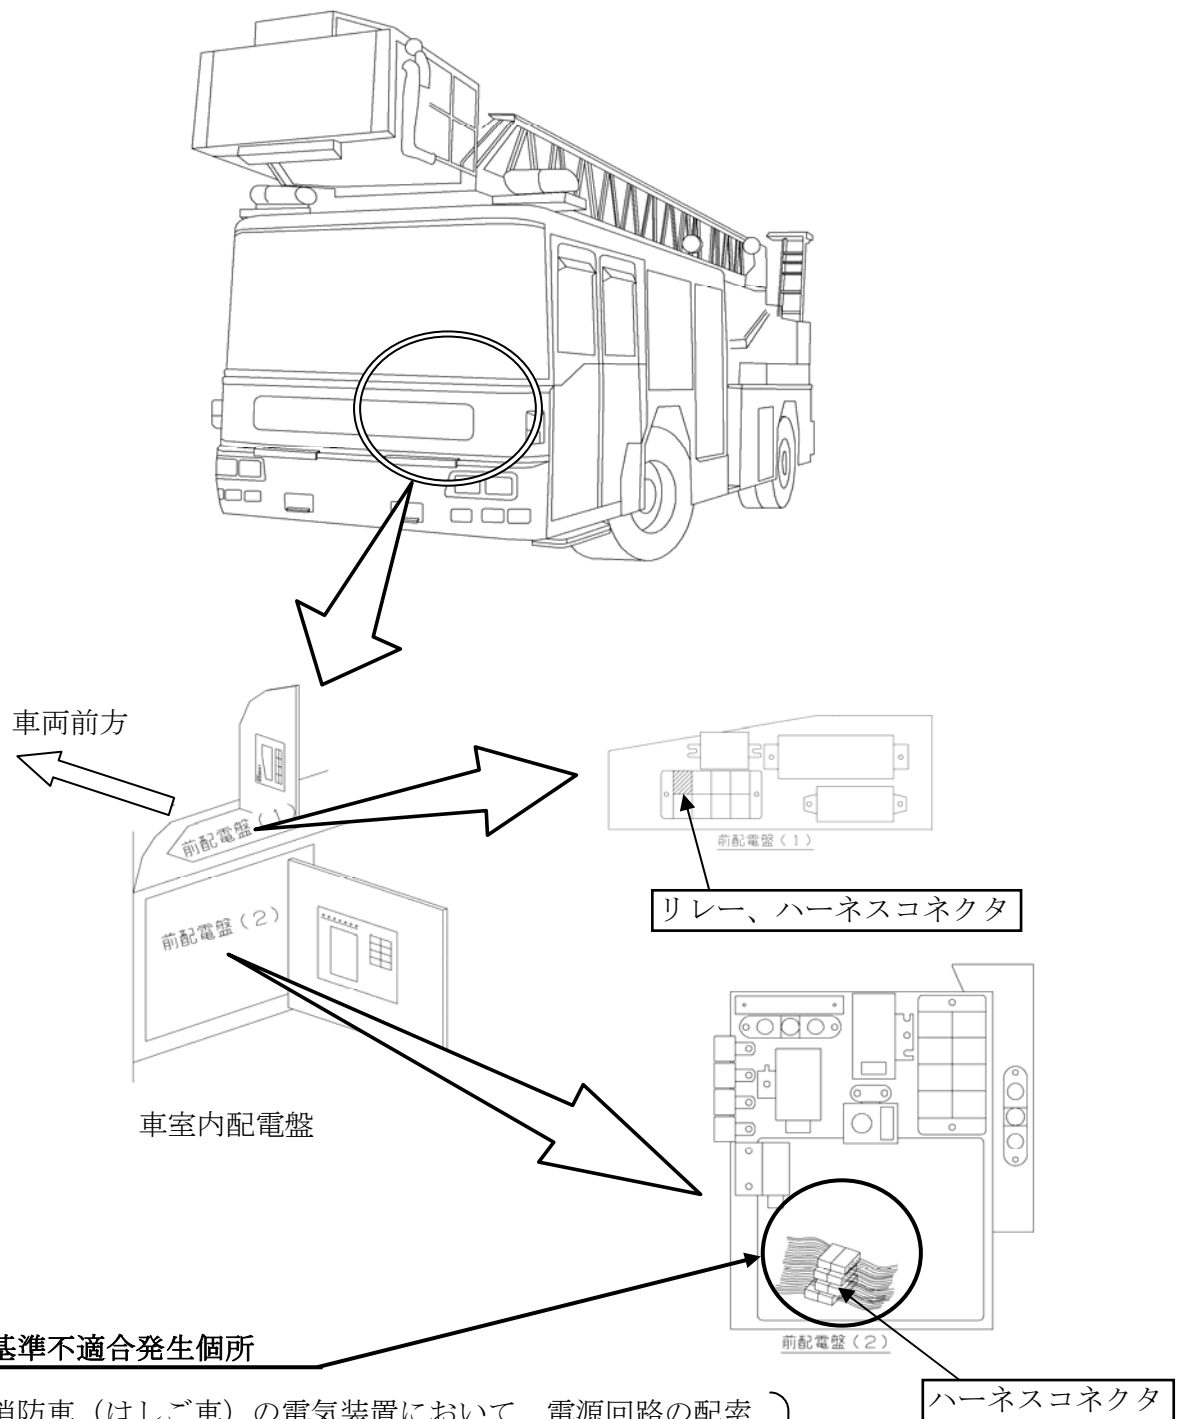
消防車（はしご車）の電気装置において、電源回路の配索が不適切なため、エアコンを使用した際にハーネスコネクタに容量を超える過大な電流が流れることがある。そのため、そのまま使用を続けると、当該コネクタが溶損し、電源回路が導通不良となり、最悪の場合、スピードメーターが作動しなくなるとともに、ABSが機能しなくなるおそれがある。

注：   内は交換部品を示す。

全車両、該当する電源回路の配索を変更するとともに、当該回路のハーネスコネクタ及びリレーを新品と交換する。

識別：前配電盤(1)のカバー裏面に、白色または黄色ペイントを塗布する。
