## 改善箇所説明図

### 基準不適合発生箇所

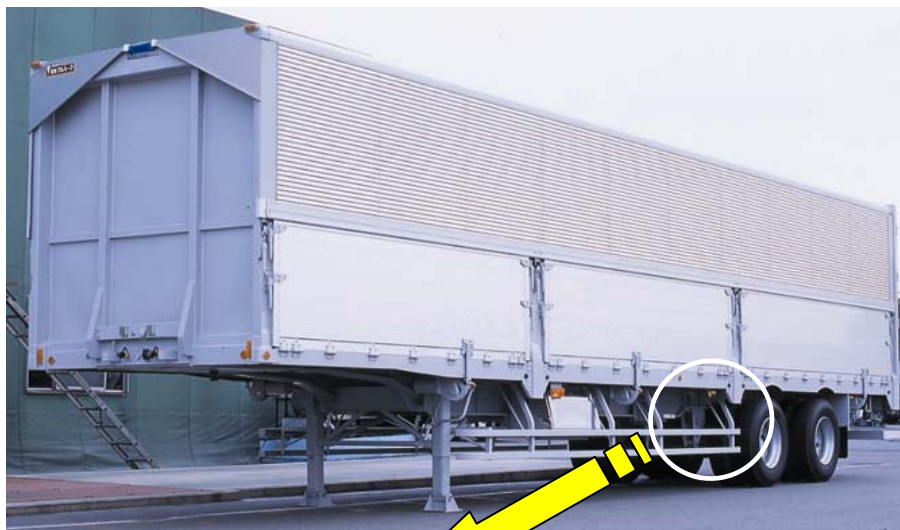
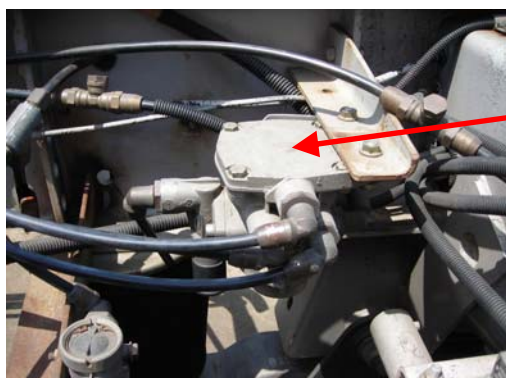
リレーエマージェンシーバルブ

注: ☐ は、交換部品を示す。

トレーラのアブレーキ装置にエアの供給及びエア圧をコントロールするバルブ(リレーエマージェンシバルブ)において、定期交換部品の指定及び補修用部品の設定をしていなかったため、部品交換がおこなわれていない。そのため、そのまま使用を続けると、リレーピストンとシリンダーが固着し、ブレーキを離した際に、ブレーキが引きずり、最悪の場合、ブレーキが過熱し、火災に至るおそれがある。

対策品は頭部がドーム形状をしている。

全車両、リレーエマージェンシバルブを交換するとともに、当該バルブの定期交換時期を明示する。
