# 改善箇所説明図

## 基準不適合発生箇所

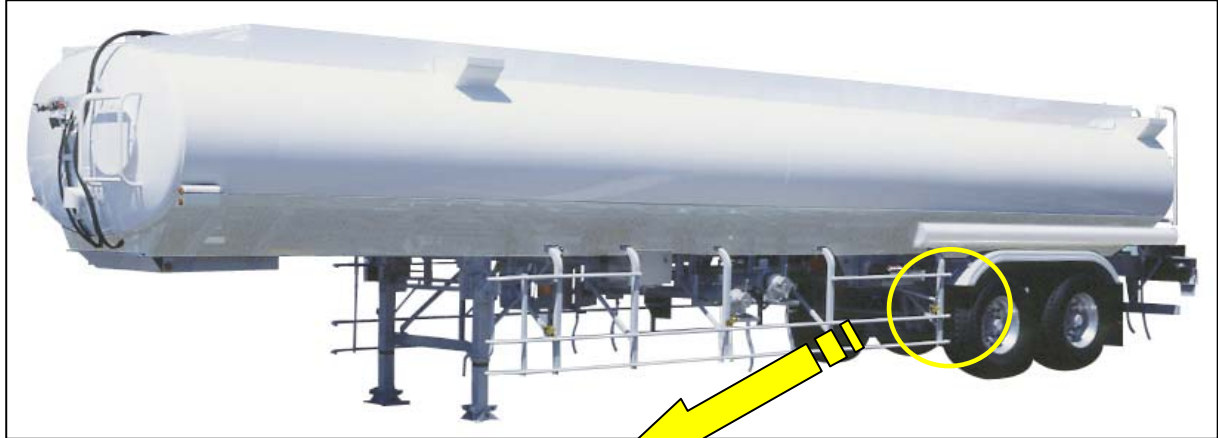
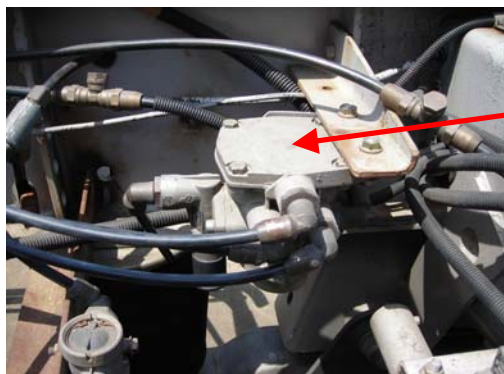
リレーエマージェンシーバルブ

注:   は、交換部品を示す。

トレーラのアブレーキ装置にエアの供給及びエア圧をコントロールするバルブ(リレーエマージェンシーバルブ)において、定期交換部品の指定及び補修用部品の設定をしていなかったため、部品交換がおこなわれていない。そのため、そのまま使用を続けると、リレーピストンとシリンダーが固着し、ブレーキを離した際に、ブレーキが引きずり、最悪の場合、ブレーキが過熱し、火災に至るおそれがある。

全車両、リレーエマージェンシーバルブを交換するとともに、当該バルブの定期交換時期を明示する。

対策品は頭部がドーム形状をしている。
