## 改善箇所説明図②

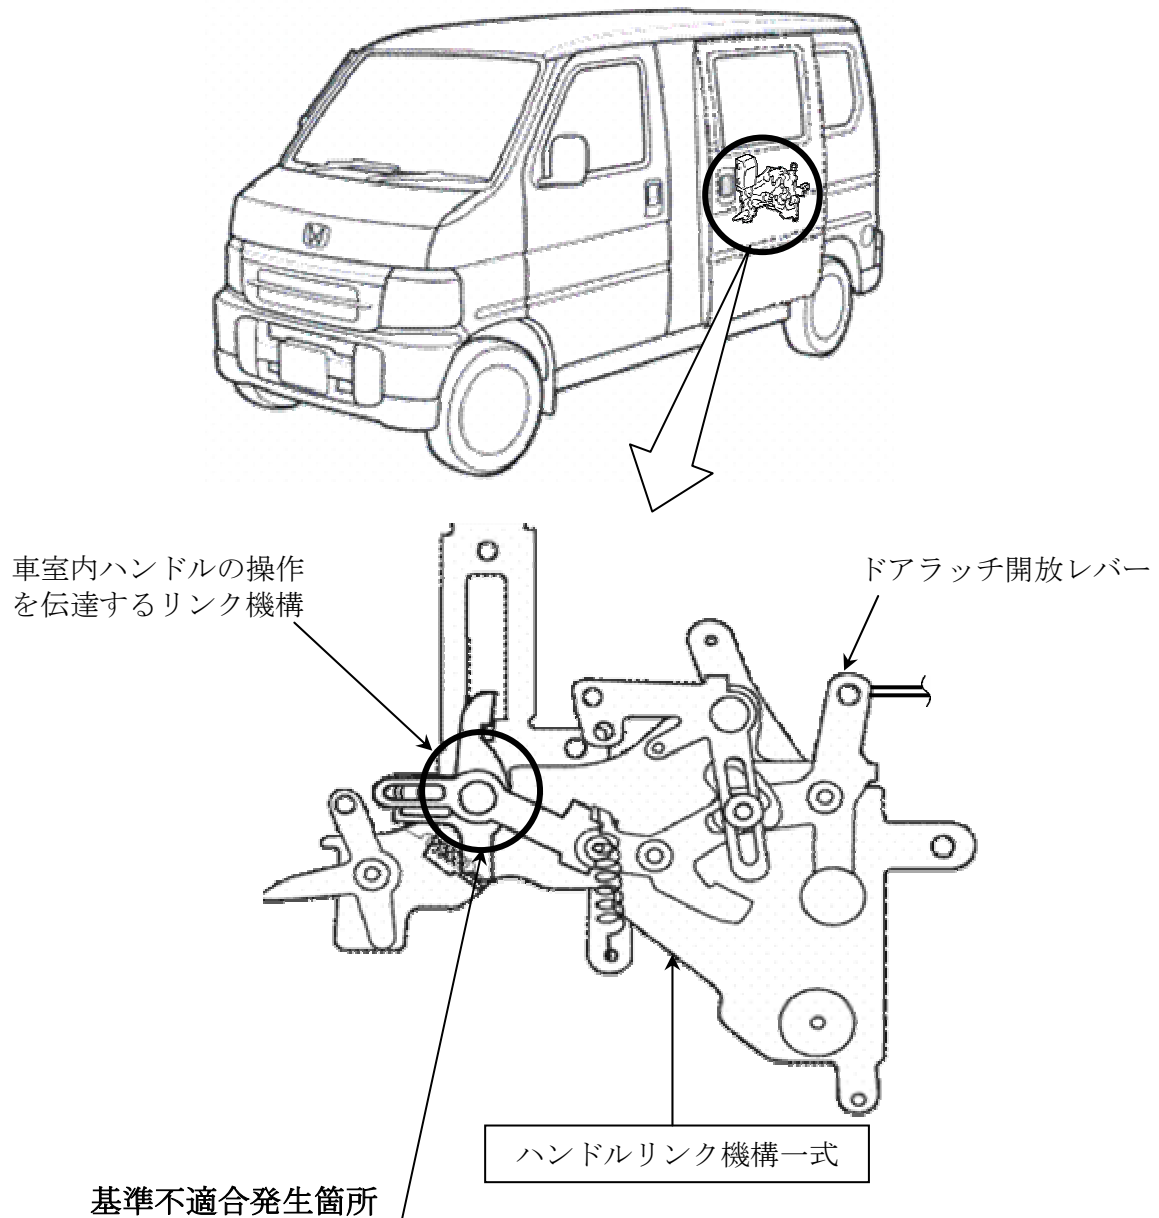
左側スライドドアの車室内ハンドルの操作を伝達するリンク機構のプレス成型が不適切なため、リンク機構が円滑に作動せず、車室内からスライドドアを開けた後、リンク機構の一部が戻らないものがある。そのため、スライドドアを閉めてもドアラッチが開放状態のままとなり、最悪の場合、走行中に左側スライドドアが開くおそれがある。

注：  は交換部品を示す。

全車両、左側スライドドアのハンドルリンク機構一式を良品と交換する。

識別：運転席ドアロアヒンジ上側ボルト頭部に黄色ペイントを塗布する。
