## 改善箇所説明図

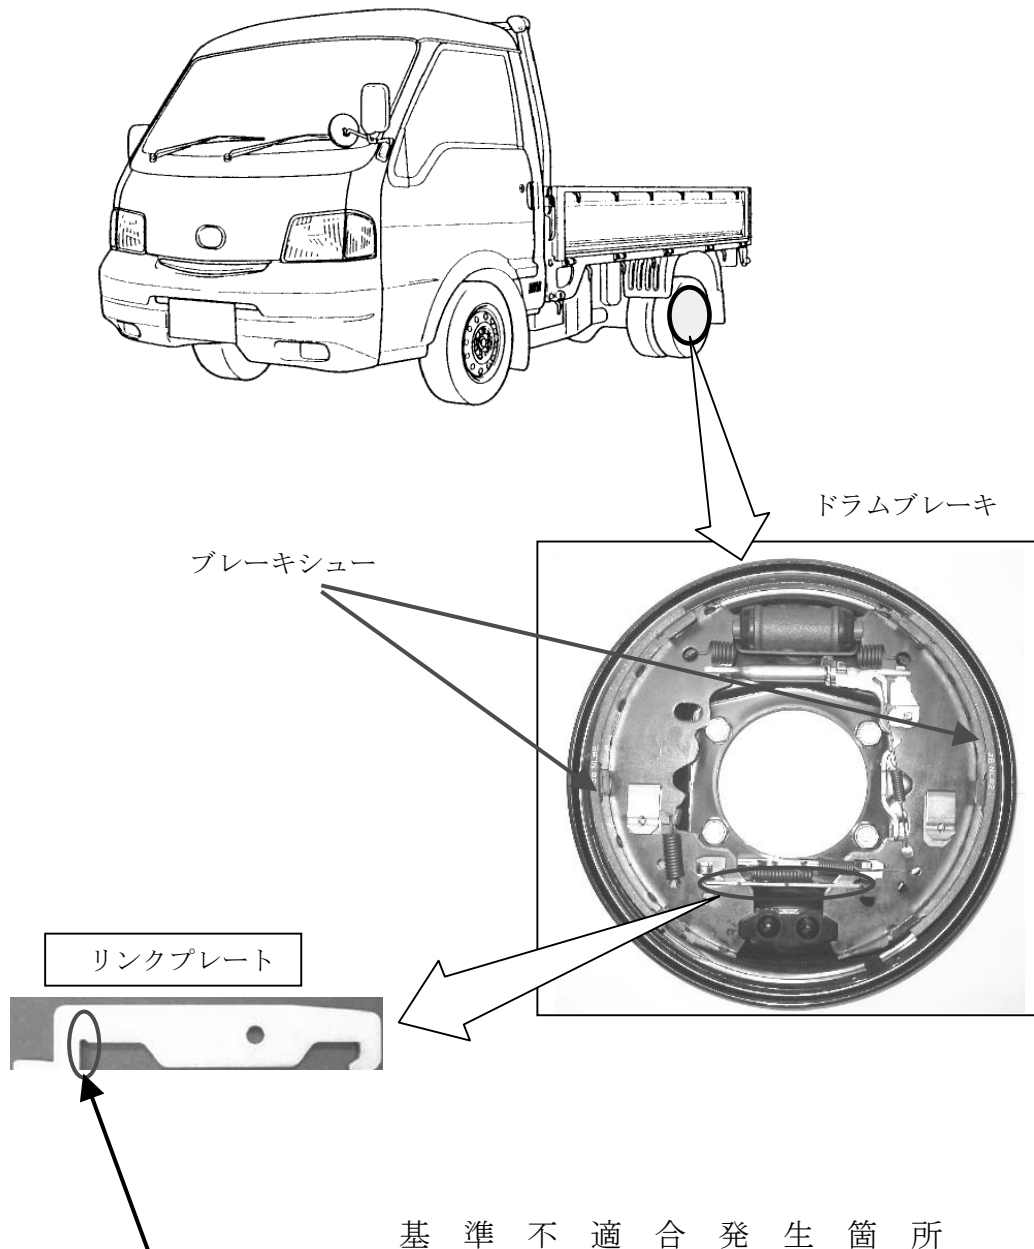
### 基準不適合発生箇所

制動装置の後輪ドラムブレーキにおいて、ブレーキを解除する際にブレーキシューを定位置に引き戻すリンクプレートの強度が不足しているため、駐車ブレーキのみを使用して車両を停止する操作を繰り返し行くと想定外の荷重が入力され、当該リンクプレートに亀裂が発生する場合がある。そのため、そのままの状態で使用を続けると、リンクプレートが折損し、破片がブレーキシューとドラムの間に噛み込み、最悪の場合、後輪がロックして走行安定性を損なうおそれがある。

注) ☐ 内は交換部品を示す。

### 改善の内容

全車両、後輪ドラムブレーキのリンクプレートを対策品と交換する。

識別：室内フューズ・ボックスカバー裏に、桃丸シールを貼り付け識別する。
