## 改善箇所説明図

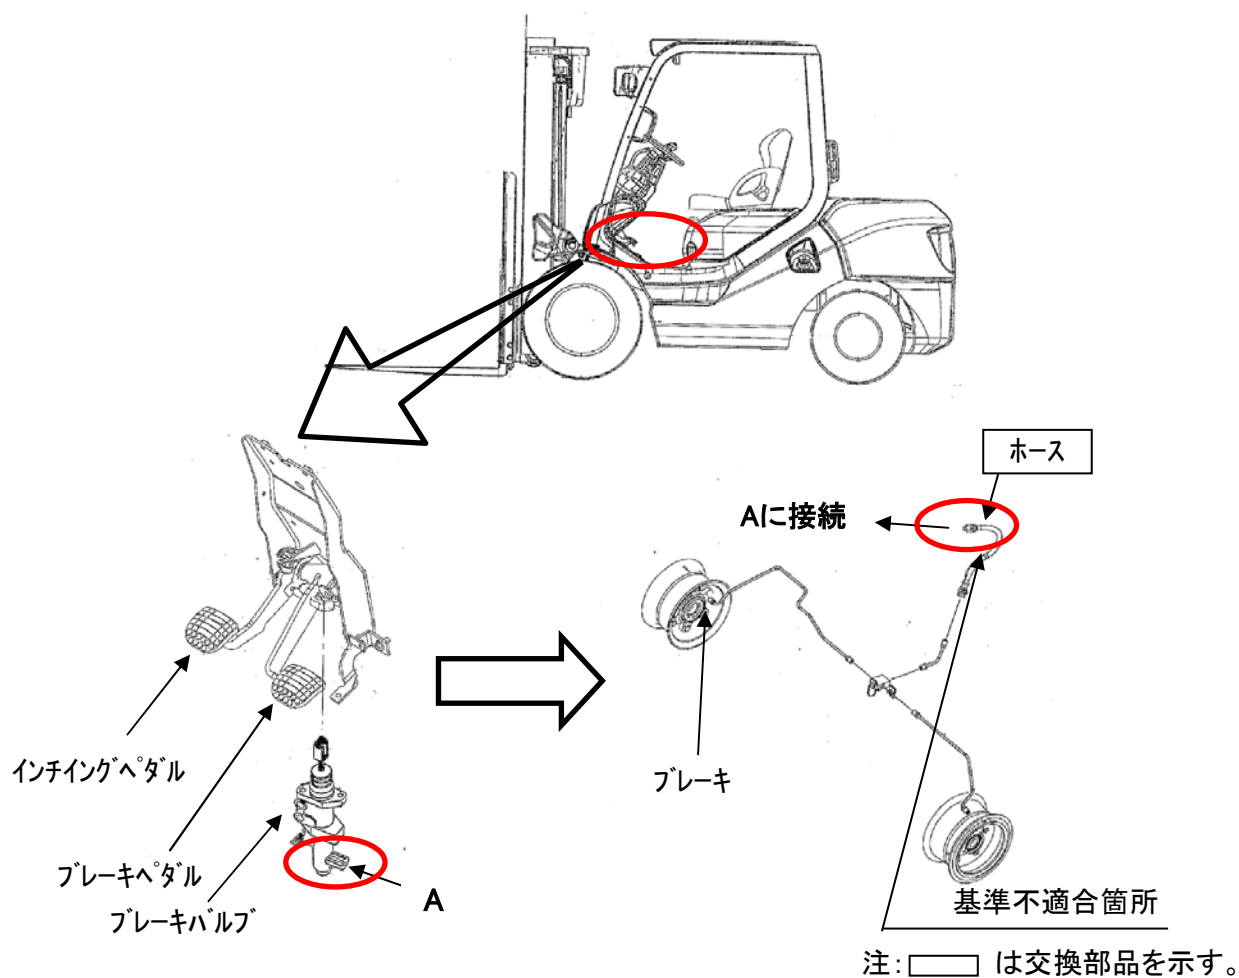
（制動倍力装置付車において、ブレーキホースの長さが異なるものを組み付けたため、当該ホースがトランスミッションケースに干渉するものがある。そのため、そのまま使用を続けると、走行時等の車両振動により当該ホースが損傷し、最悪の場合、ブレーキ液が漏れ、ブレーキが作動しなくなるおそれがある。）

全車両、ホースを正規品と交換する。

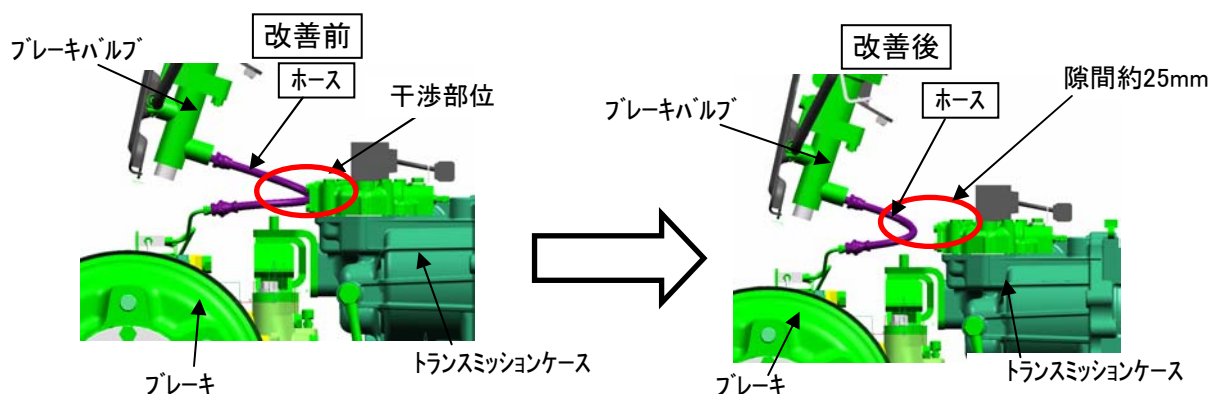
### 識別

ブレーキバルブの上部に上方から見える位置に白色ペイントを塗布する(フロアプレートなどのカバーを外さなくて可視可能)。
