## 改善箇所説明図

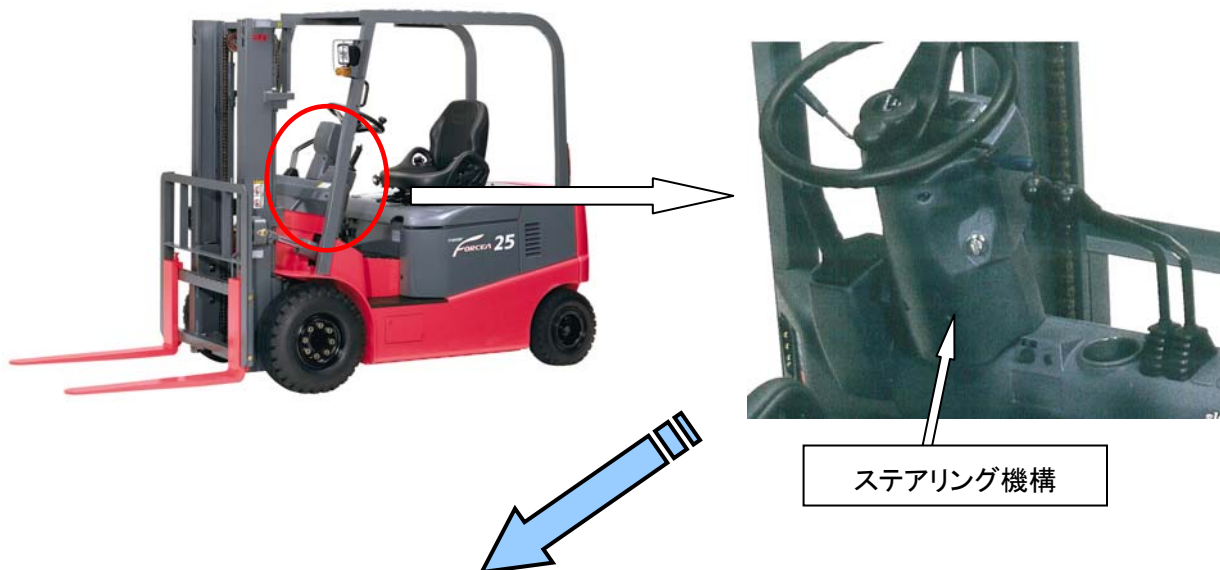
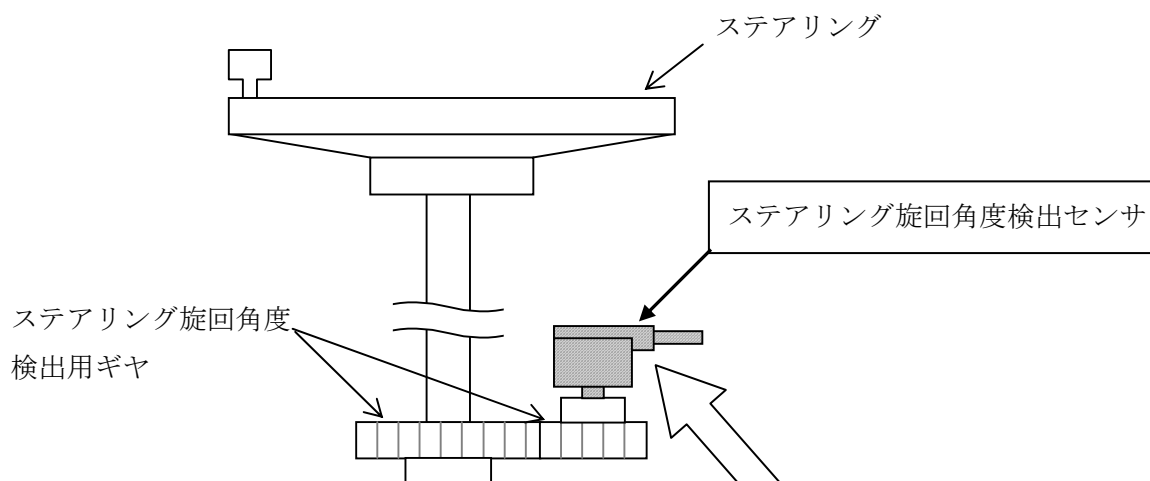
### 不適合発生箇所

### 基準不適合発生箇所

ステアリングのノブ位置と車輪回転角度のずれを補正するステアリング旋回角度の検出センサに異品を組み付けたため、フレームからのノイズをパルス信号として誤認識することがある。そのため、ノブ位置と車輪の回転角度がずれていないのにずれているものと判断し、操舵輪を動かすことがあり、最悪の場合、確実なステアリング操作ができなくなるおそれがある。

全車両、センサを正規品に交換する。

注：  内は、交換部品を示す。
