## 改善箇所説明図

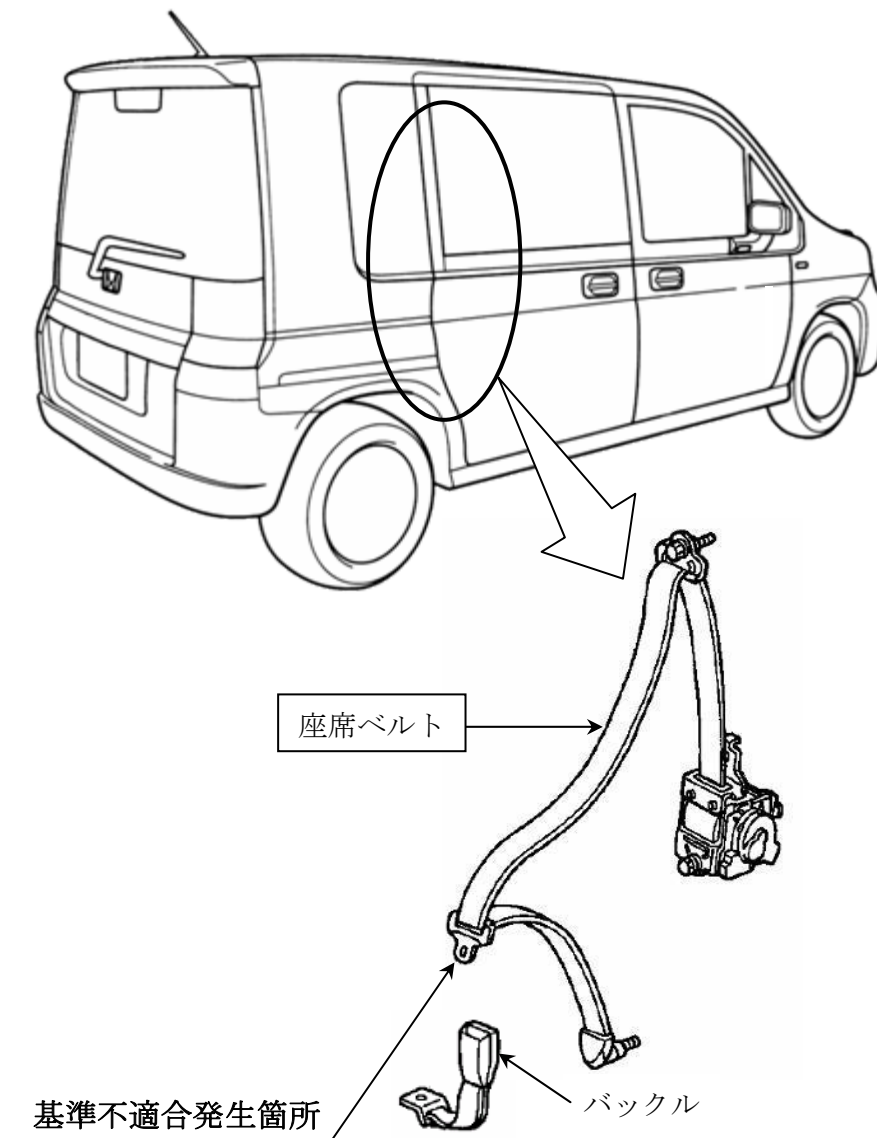
第2列目右側の座席において、誤った仕様の座席ベルトが取り付けられたため、ベルトをバックルに装着することができないものがある。また、福祉車両については、座席ベルトを装着しても、衝突等の衝撃により座席ベルトが外れて乗員を拘束できなくなるおそれがある。

注：  は交換部品を示す。

全車両、2列目席右側の座席ベルトを点検し、該当するものは正規品の座席ベルトと交換する。

識別：右フロントドア下ヒンジ上側取付けボルト頭部に黄色ペイントを塗布する。
