## 改善箇所説明図

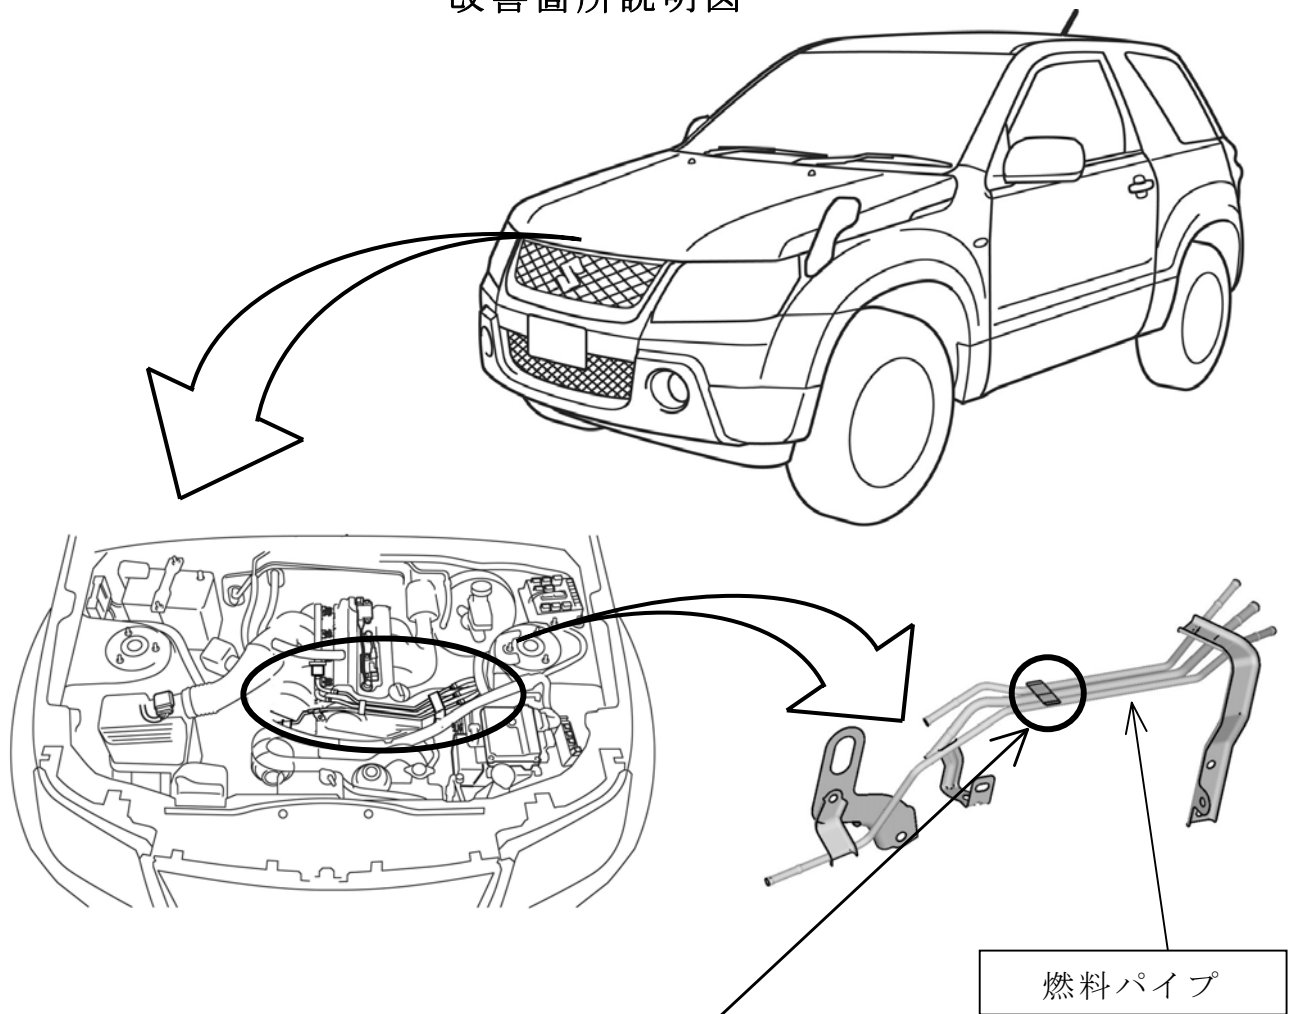
### 基準不適合発生箇所

燃料装置において、燃料パイプの形状が不適切なため、エンジンの振動等により、亀裂が発生する場合があります。そのため、そのまま使用を続けると、亀裂が進行し、燃料が漏れるおそれがある。

### 改善の内容

全車両、燃料パイプを対策品と交換する。

注：  は交換部品を示す。

識別：エンジンルーム内のIDプレートに赤色シールを貼付する。
