## 改善箇所説明図

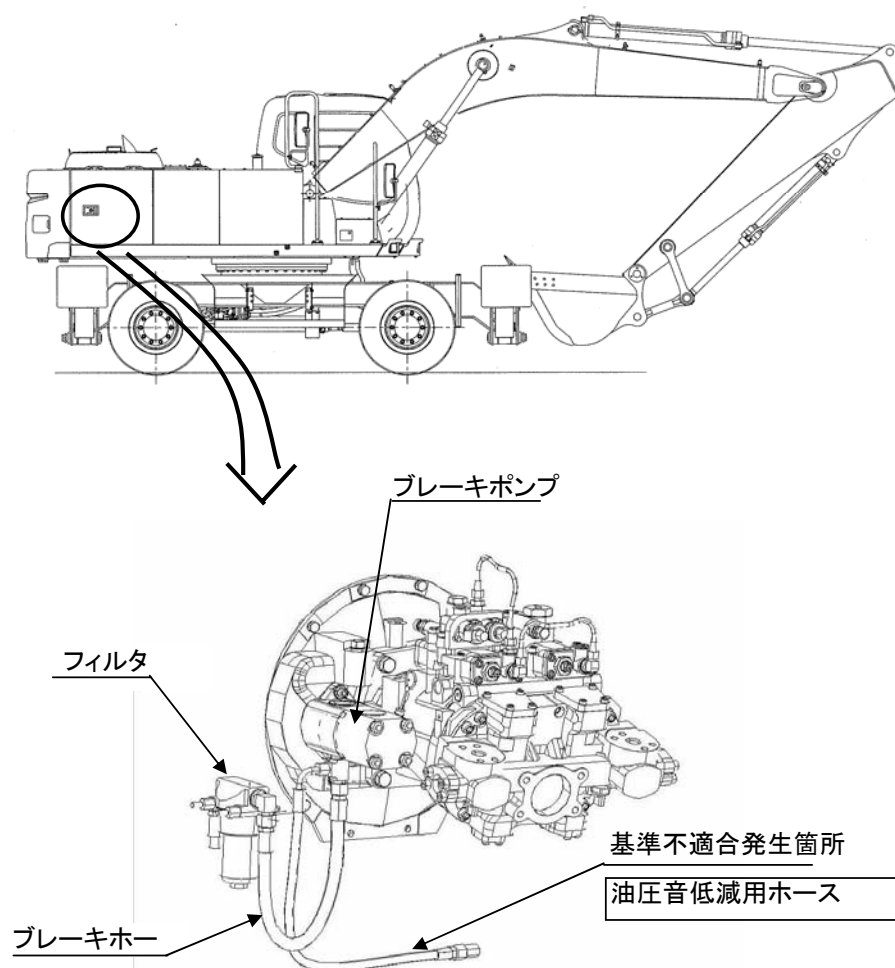
油圧式制動装置において、ブレーキポンプに装着された油圧音低減用ホースの耐圧性が不足しているため、当該ホースが破損するものがある。そのため、ブレーキ作動油が漏れて主ブレーキが効かなくなる及び駐車ブレーキが効いたままになるおそれがある。

注：   は対策部品を示す。

識別：ホースの口金具部に4307363の刻印をし識別する。

### 改善内容

〔 全車両、油圧ホースを対策品に交換する。 〕
