# 改善箇所説明図

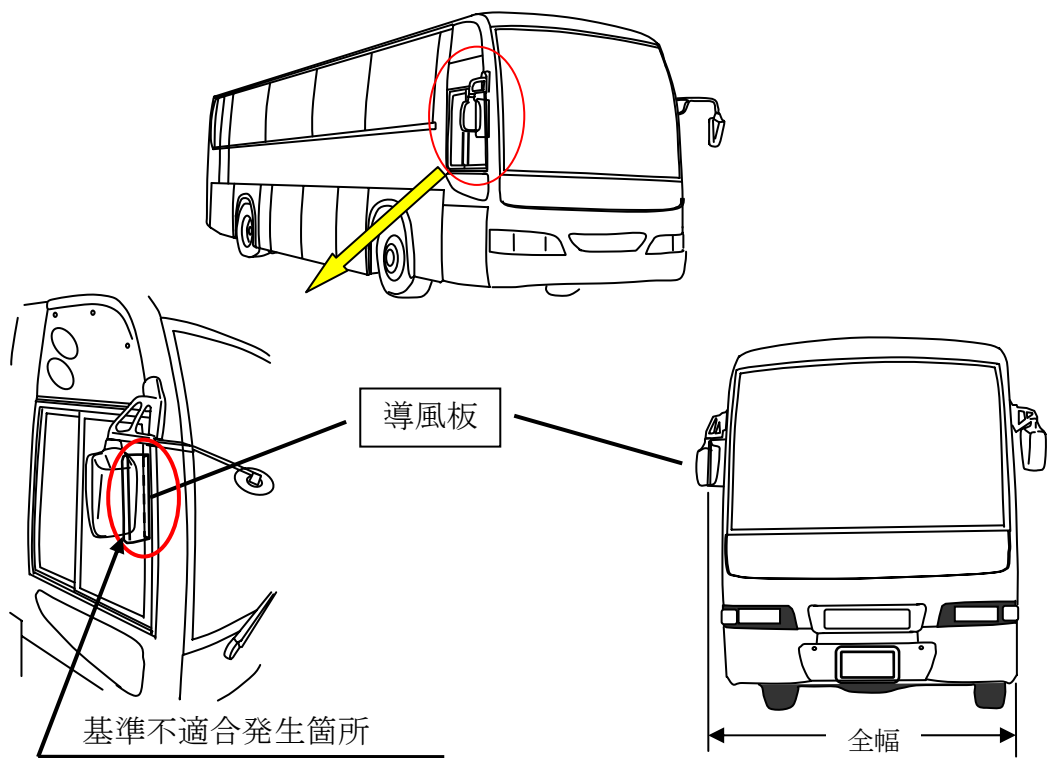
大型バスにおいて、右側後写鏡横の車体に取り付けられた導風板の形状が不適切なため、全幅が2.5メートルを超えるものがある。

| 改善前 | 改善後 |
|---|---|
| <p>The diagram shows the original wind deflector on the mirror. A label '導風板' (Wind deflector) points to it. An arrow points to a rectangular deflector.</p> | <p>The diagram shows the improved wind deflector on the mirror. A label '導風板' (Wind deflector) points to it. An arrow points to a curved deflector.</p> |

改善の内容： 全車両、当該導風板を取り外す。または、当該導風板を対策品と交換する。

識別：対策品は形状が大きく違い、容易に識別できるため、特段の識別は行わない。
