## 改善箇所説明図

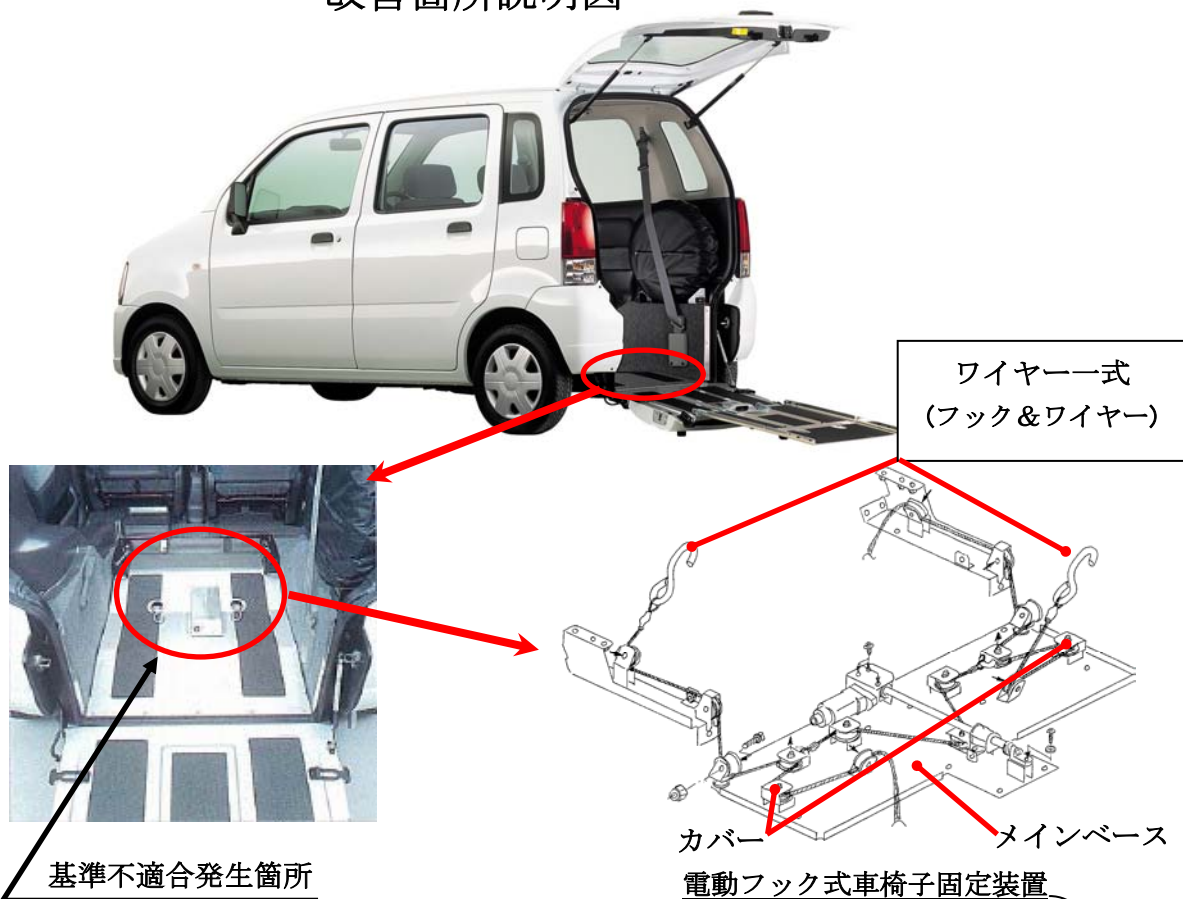
スロープ式車いす移動車において、車いす固定用ワイヤーがねじれやすいため、ワイヤーを滑車に保持するためのカバーが動き、ワイヤーが滑車から外れる場合がある。そのため、ワイヤーがカバーと干渉し、最悪の場合、ワイヤーが切れて車いすを固定できなくなるおそれがある。

全車両、ワイヤー一式を対策品に交換する。また、カバーが動いている場合は、カバーを正規に取り付ける。
