## 改善箇所説明図

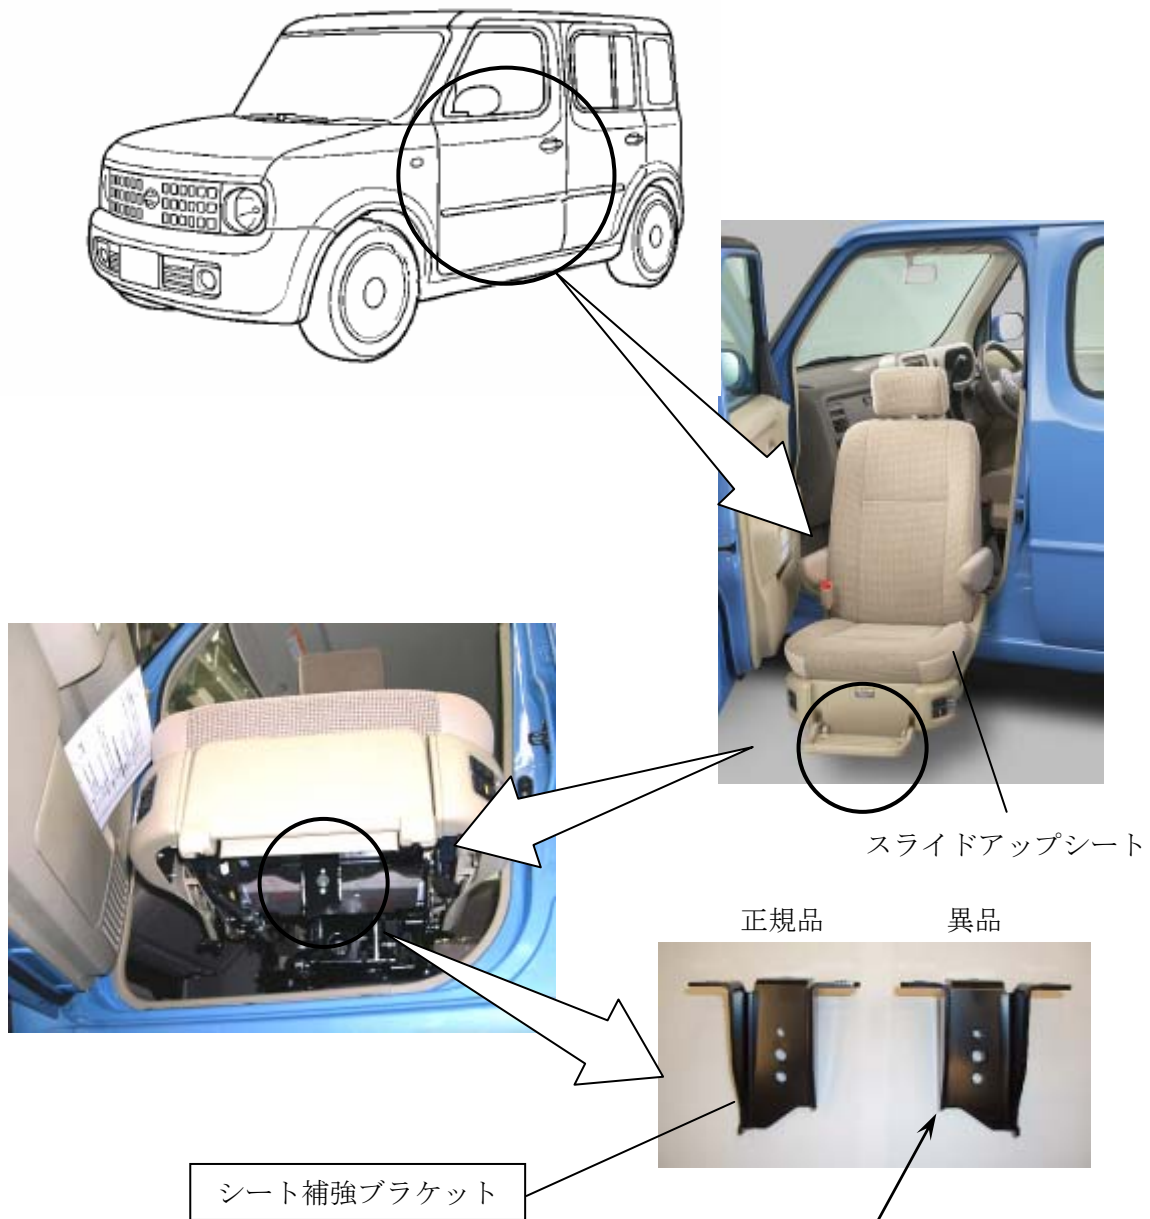
### 基準不適合発生箇所

福祉車両として架装した助手席スライドアップシート（回転昇降座席）において、誤った仕様のシート補強ブラケットを組み付けたものがある。そのため、前面衝突時に、当該シートが保持できず、最悪の場合、乗員を保護できないおそれがある。

### 改善の内容

全車両、当該シート補強ブラケットを点検し、異品を組み付けているものは正規品と交換する。

識別：銀色のシールをモデルナンバープレートの右横に貼り付ける。

注：  は、交換部品を示す。
