# 改善箇所説明図

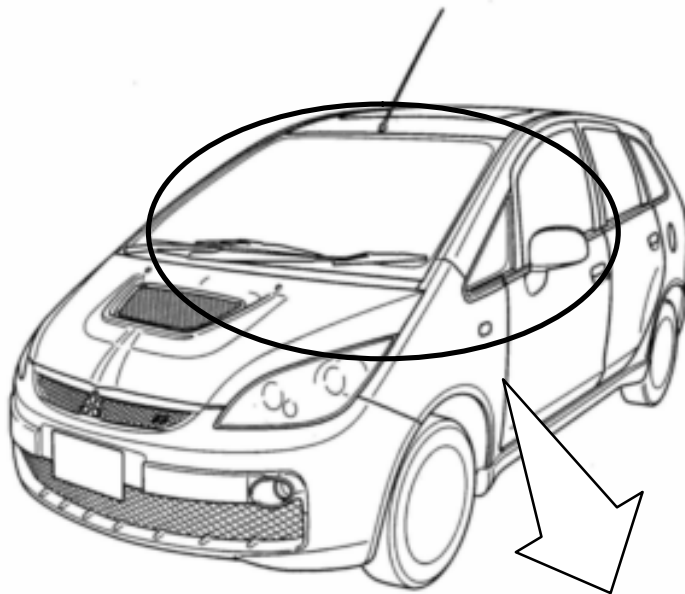
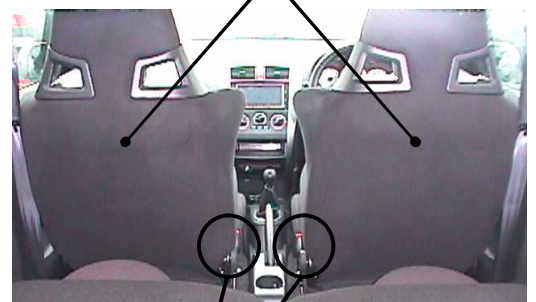
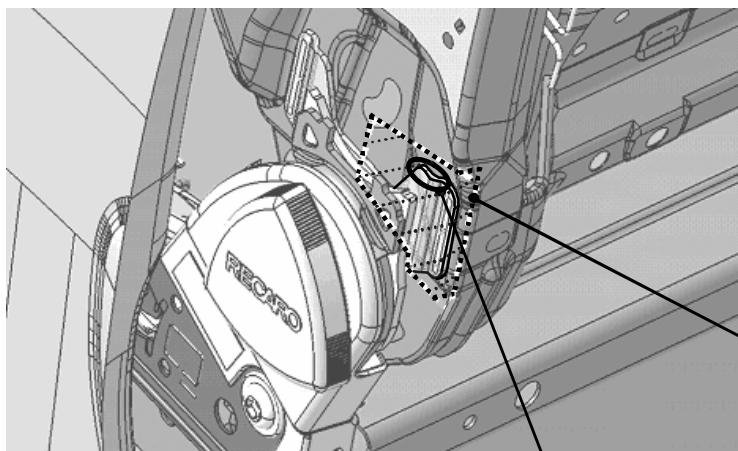
運転席の例(助手席も同様)

前席の座席（運転席および助手席シート）

保護パッド（破線部）  
：シート表皮内面に貼り付け

基準不適合発生箇所（突起部）

〔 前席の座席において、座席後部の突起を覆う保護パッドが装着されていないため、保安基準に適合しない。 〕

全車両、前席の座席を良品と交換する。
