## 改善箇所説明図

### 基準不適合発生箇所

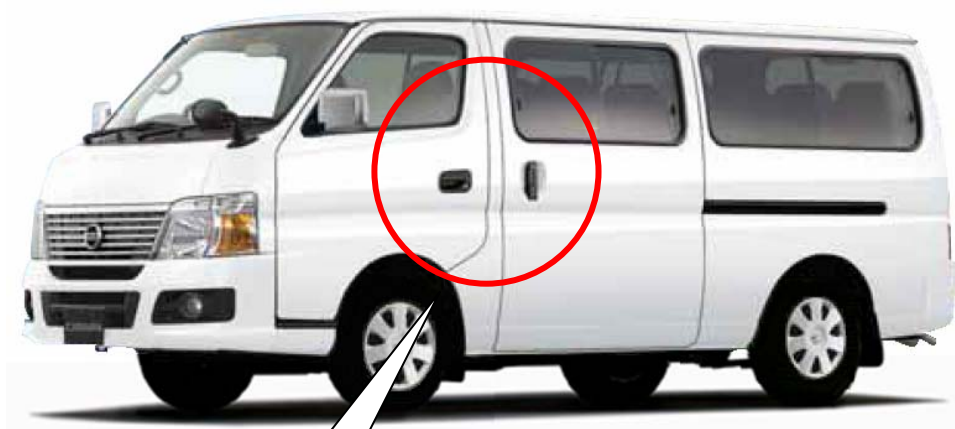
ドア開放ラベル

乗車定員10人以下の旅客自動車運送事業用車両において、乗降口のとびらの開放方法を表示するラベルが貼り付けられていない。

全車両、当該ラベルを所定の位置に貼り付ける。

識別：とびら開放ラベルの有無にて容易に識別できるため、特別な識別は行わない。
