## 改善箇所説明図

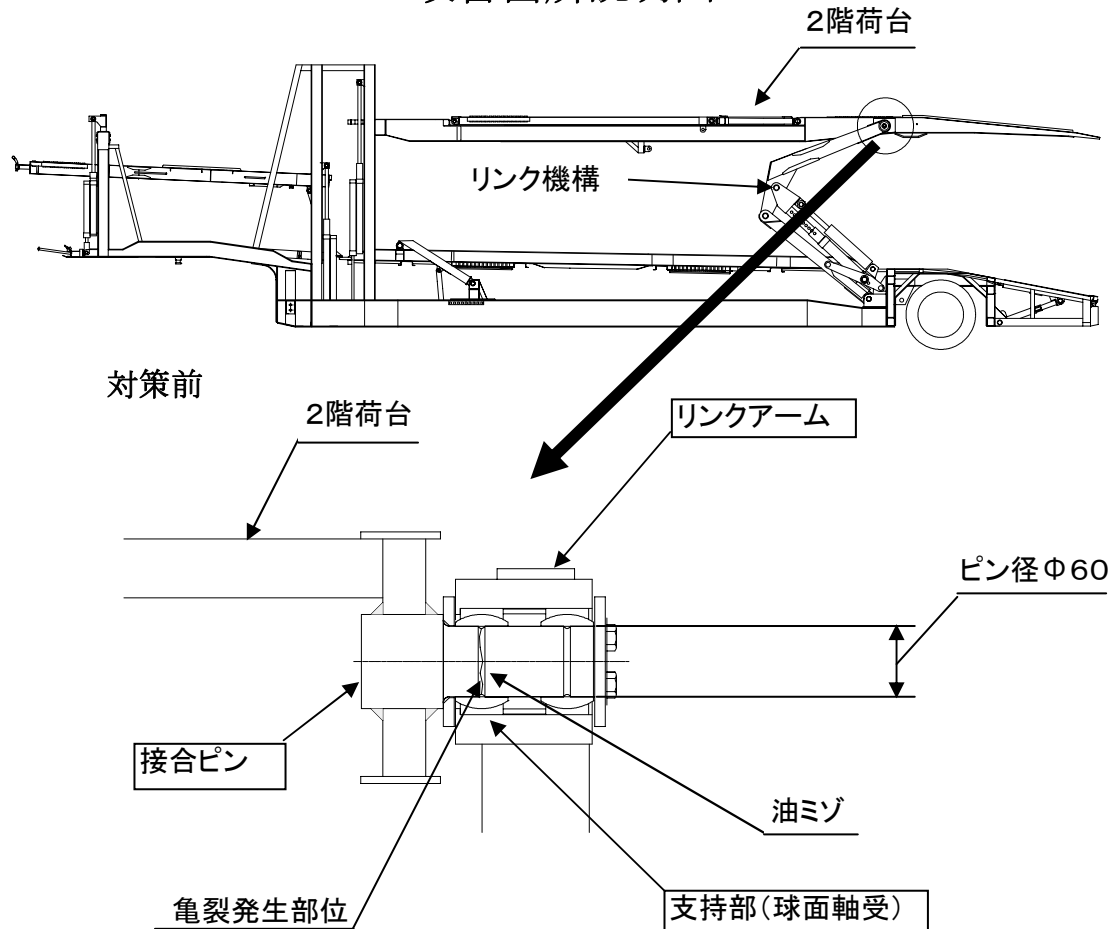
車両運搬セミトレーラの2階荷台を動かすためのリンク機構において、接合ピンの強度が不足しているため、走行時の振動や荷台を動かすことにより接合ピンに亀裂が発生することがある。そのため、そのままの状態で使用を続けると亀裂が進行し、最悪の場合、2階荷台が下がるおそれがある。

全車両、接合ピン及びリンクアームの支持部を対策品に交換する。

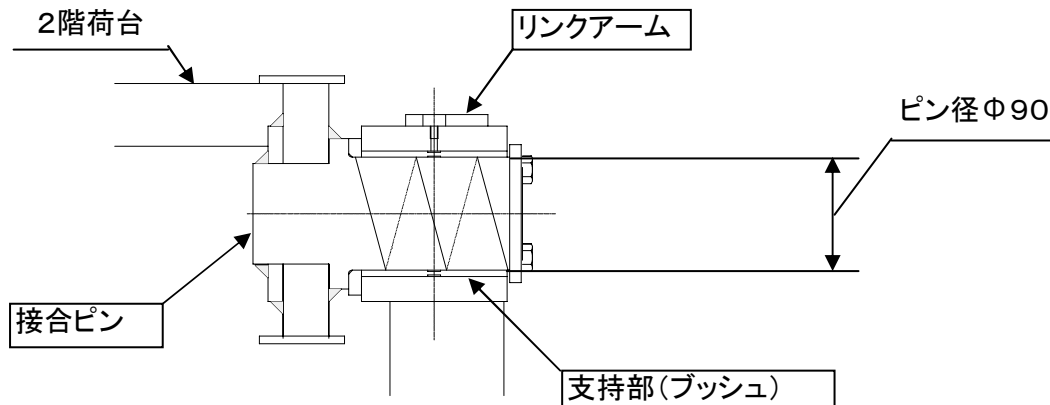
### 対策後

注:   は、交換部品を示す。
