## 改善箇所説明図

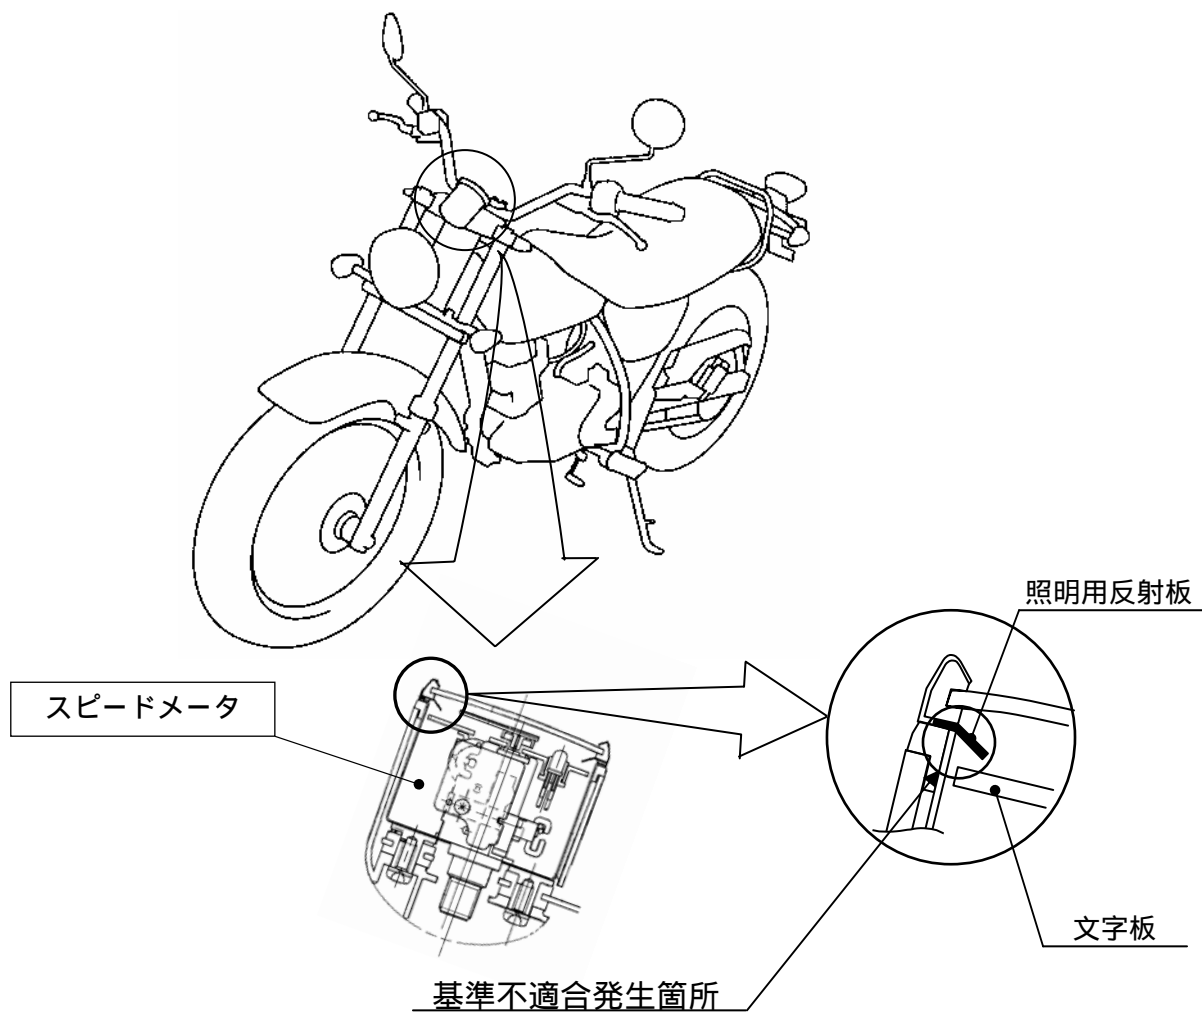
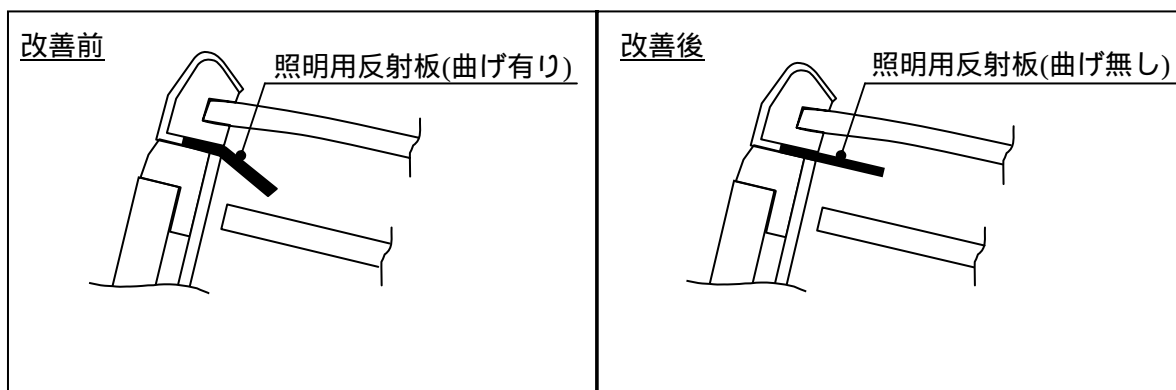
スピードメータの照明用反射板に誤った部品を組み付けたため、文字板の照度が低下する。そのため、夜間走行時において、速度の判読が困難となるおそれがある。

全車両、スピードメータを正規品に交換する。

注：  は交換部品を示す。

識別：スピードメータ裏面に白ペイントをつける。
