## 改善箇所説明図

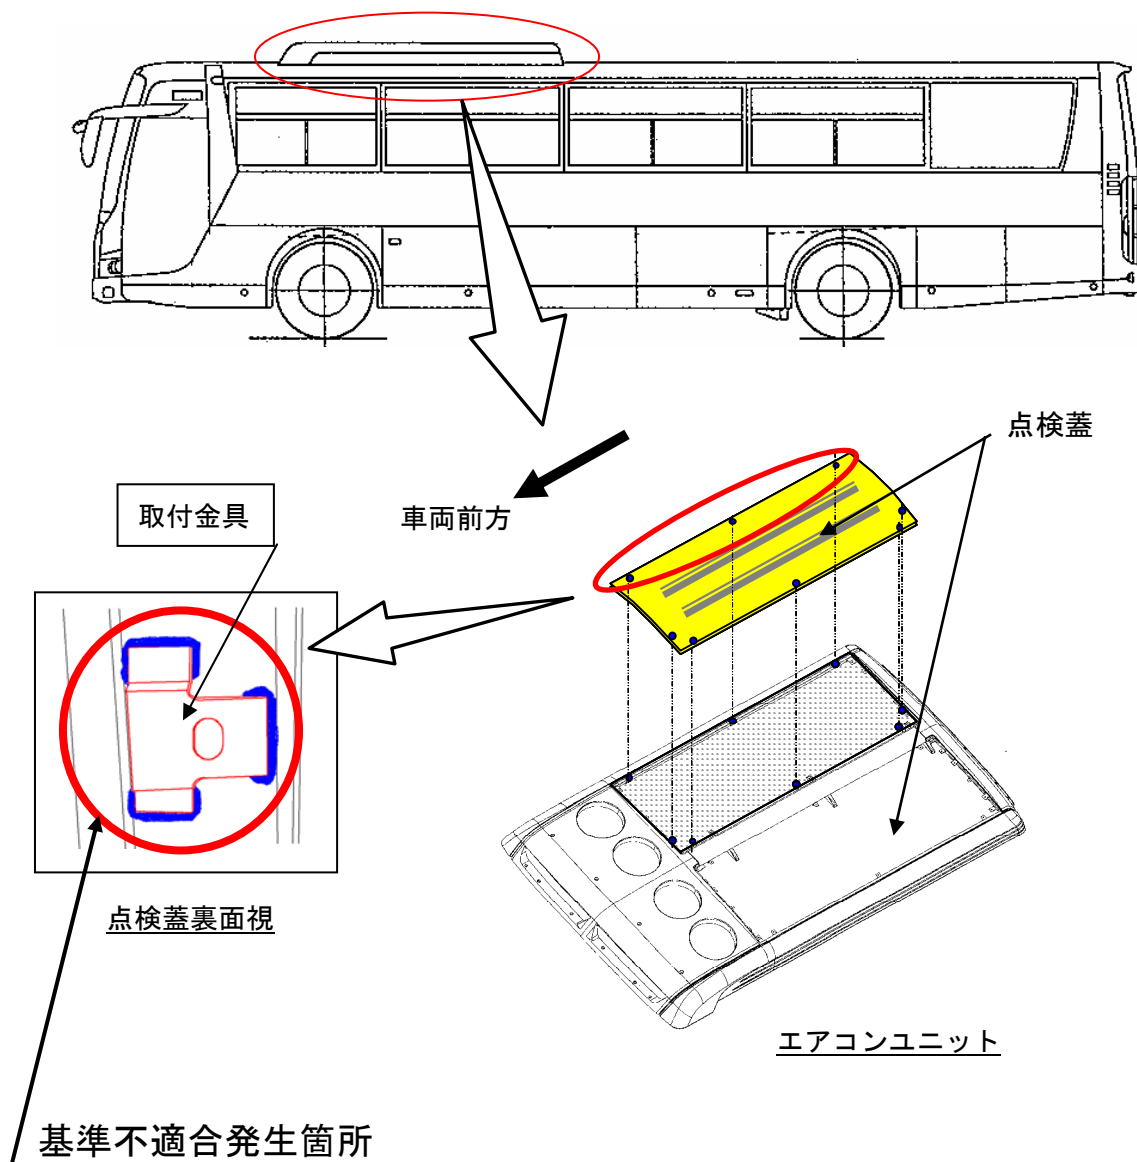
ルーフに装着しているエアコンユニットの点検蓋を固定するための取付金具の接着部が剥がれるものがある。そのため、そのままの状態で使用を続けると、当該点検蓋が脱落するおそれがある。

注：□ は、変更部品を示します。

全車両、当面の暫定措置として、当該取付金具をリベットにより固定する。

識別：作業完了車には、車両左後方点検リッド裏の位置に「HB66」の文字が記載された青色シールを貼り付ける。
