## 【改善箇所説明図 ⑤】

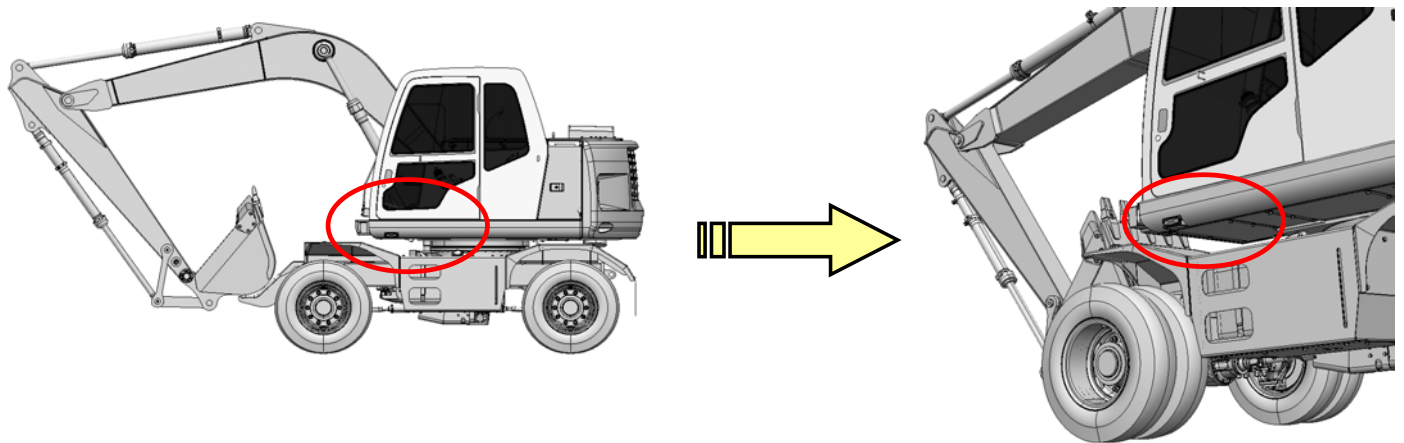
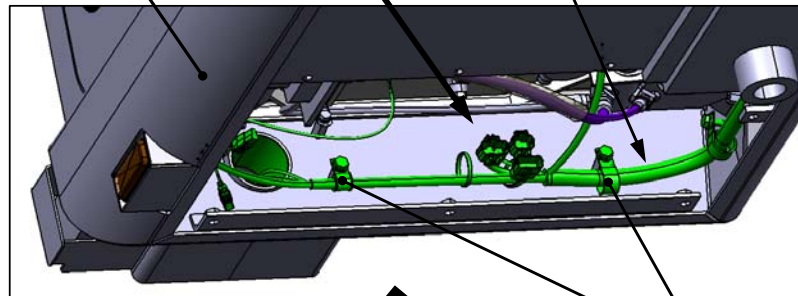
### 基準不適合発生箇所

フレーム

電気配線

運転者席下方より望む

車両前方

配線固定金具

電気配線の取付が不適切なため、運転者席下部のフレームと接触するものがある。そのため、そのままの状態で使用を続けると、車体の振動等により配線が損傷し、最悪の場合、方向指示器が作動しなくなるおそれがある。

全車両、電気配線の固定位置を変更する。また、電気配線を点検し、摩耗しているものは新品と交換する。

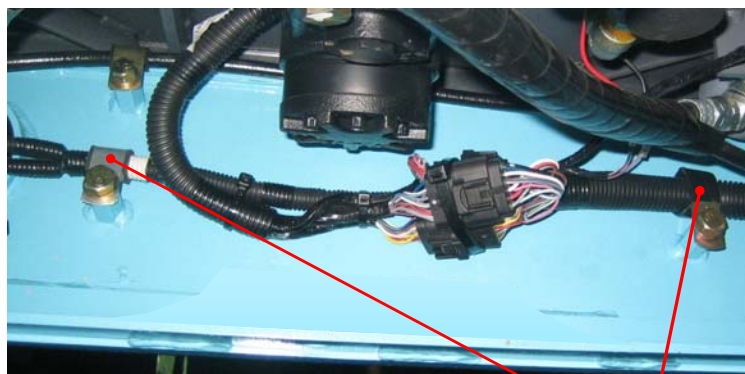
配線固定金具

注) □内は組換え部品を示す。

識別：電気配線の固定位置で識別する。
