## 改善箇所説明図

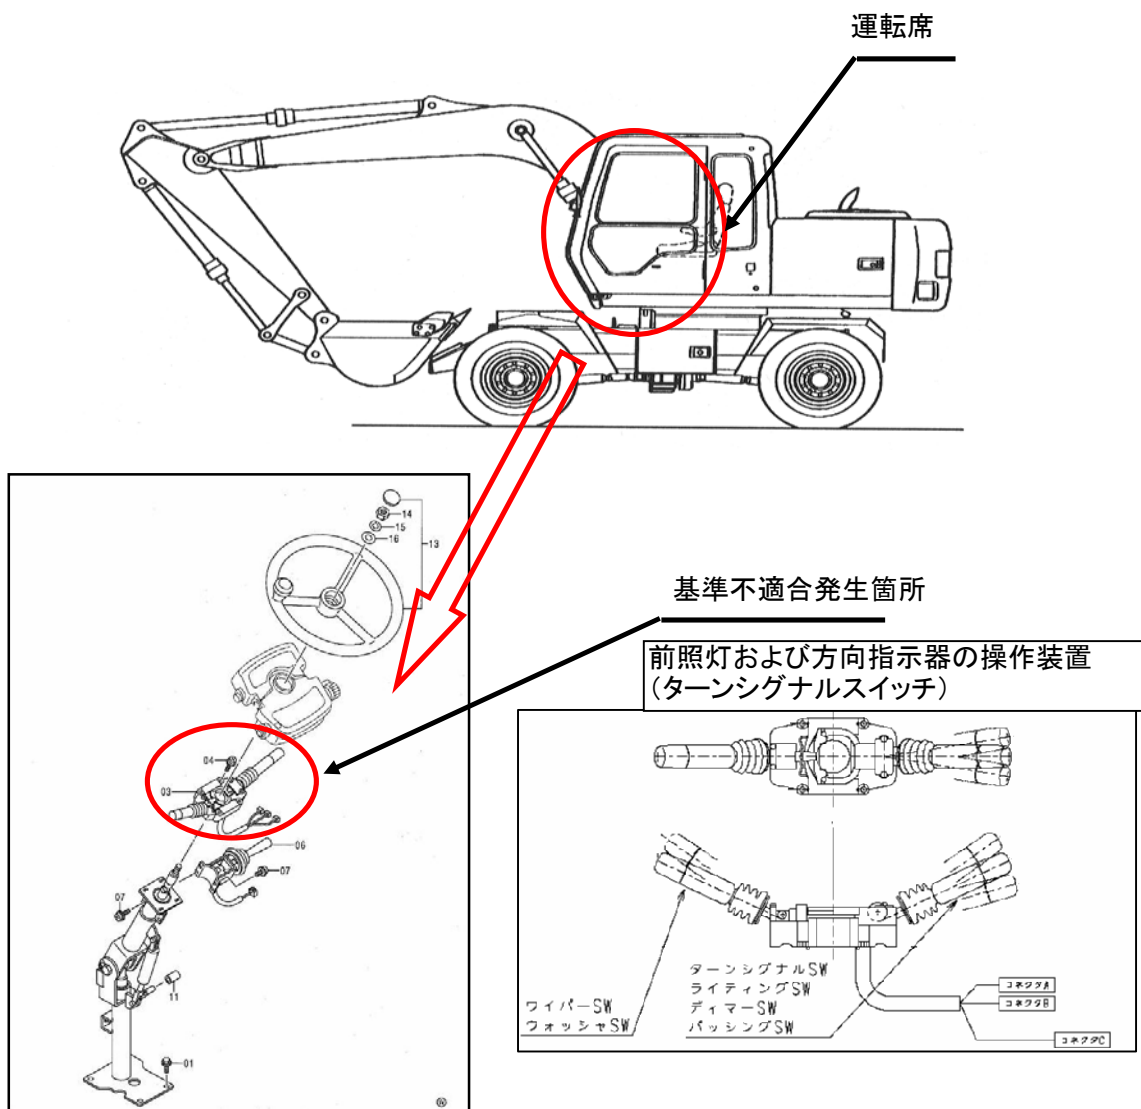
前照灯および方向指示器の操作装置において、走行用前照灯用スイッチの接点部の形状に不適切なものがあるため、走行用前照灯点灯時に左の方向指示器を作動させると、走行用前照灯が消灯するおそれがある。

全車両、当該装置を点検し、不適切な場合は、当該装置を良品に交換する。

注:  は対策部品を示す。

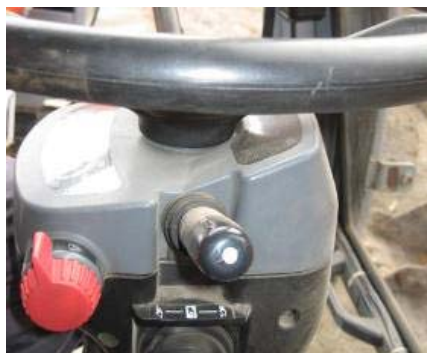
識別: 前照灯および方向指示器の操作装置の  
前照灯操作部先端に白ペンにてマーキングを行う
