改善箇所説明図 (代表機種:WA200-1 の例)

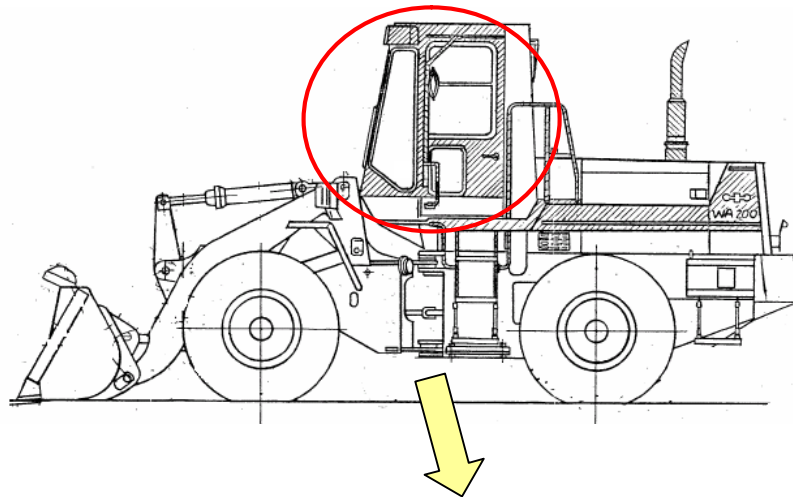
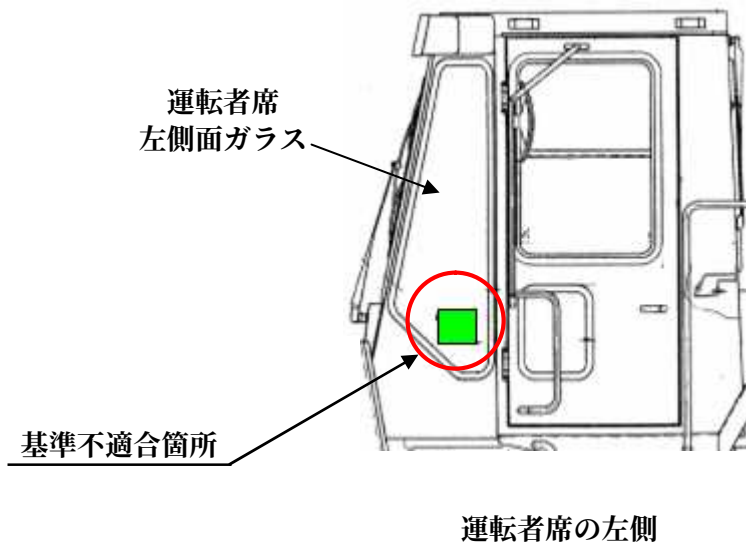
〔 前面ガラス又は側面ガラスに銘板 (注意銘板等) を貼付したため道路運送車両の保安基準に適合していない。 〕

改善措置:全車両、当該銘板を剥がし、当該銘板の内容を印刷した小冊子に変更する。

識別:外観上、銘板の有無にて容易に識別が可能の為、特別な識別の追加はおこなわない。
