## 改善箇所説明図

代表機種：カトウKRM-13H(M)型ラフター

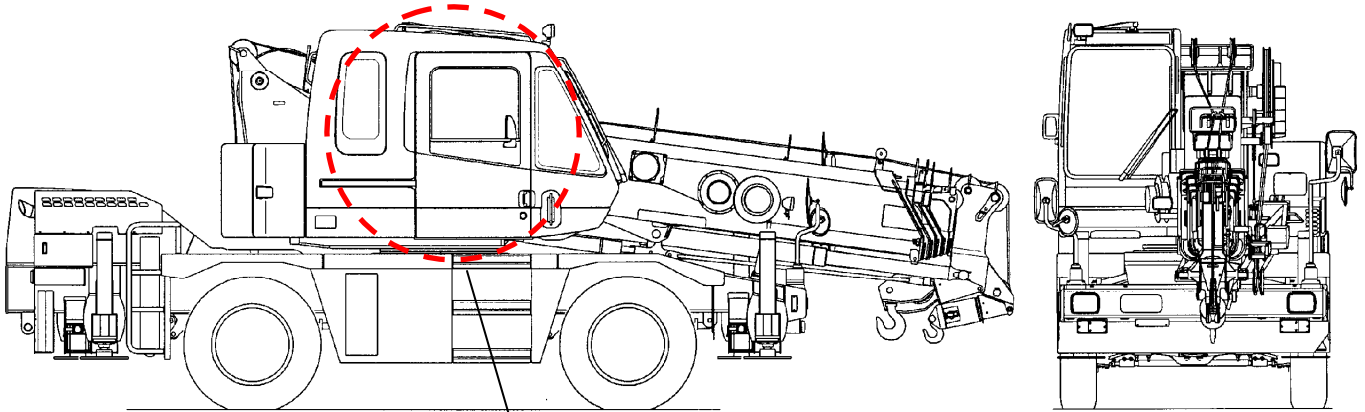
前面ガラス又は側面ガラスに銘板（注意銘板等）を貼付したため道路運送車両の保安基準に適合していない。

全車両、当該銘板を剥がし、必要なものは適合する位置に貼り直す。

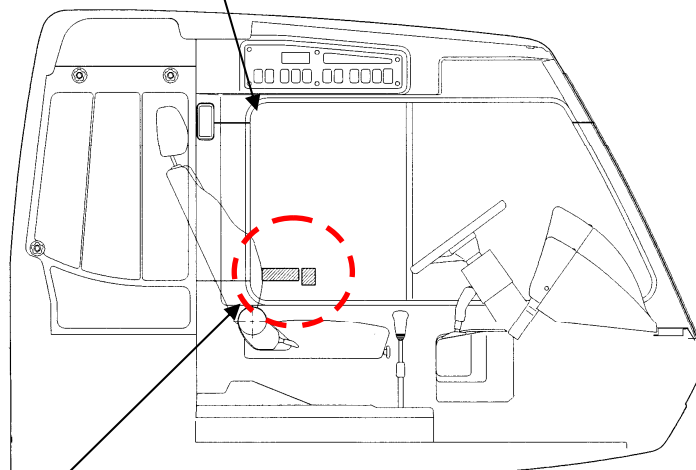
運転室断面図

基準不適合箇所

識別：外観上、銘板の有無にて容易に識別が可能のため、特別な識別の追加は行わない。
