# 改善箇所説明図

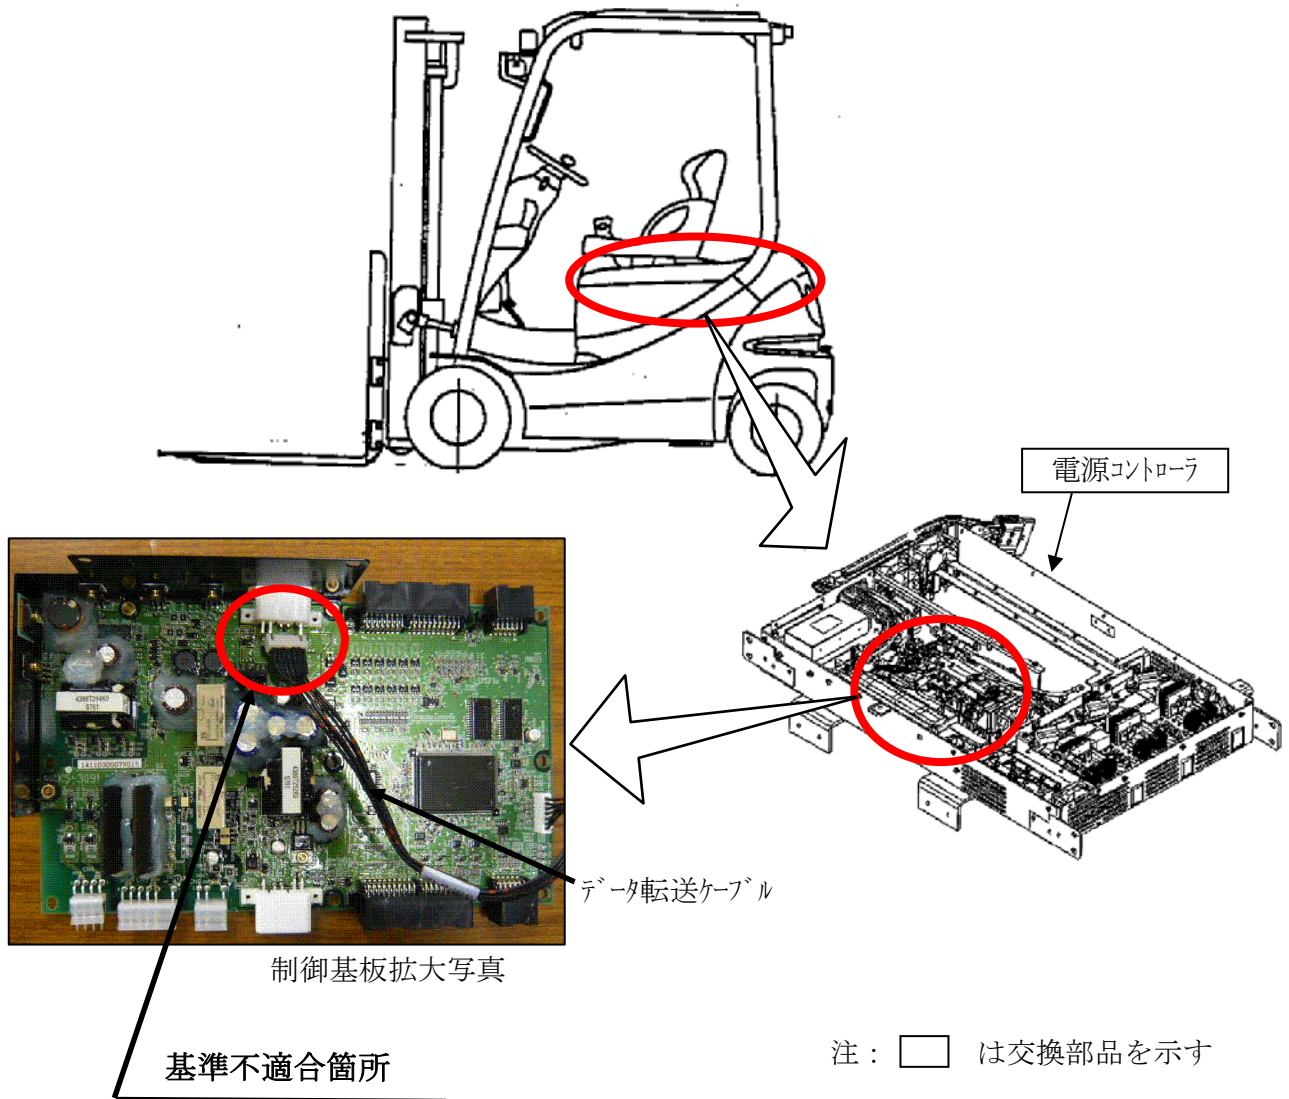
電気式フォークリフトにおいて、電源コントローラ内の配線の組付け作業指示が不適切なため、当該配線の接続部が他の配線接続部に接触するものがある。そのため、そのまま使用を続けると、電源コントローラ内の制御基板の電子部品が破損し、最悪の場合、車両が走行できなくなるおそれがある。

全車両、対策品の電源コントローラに交換する。
