# 改善箇所説明図

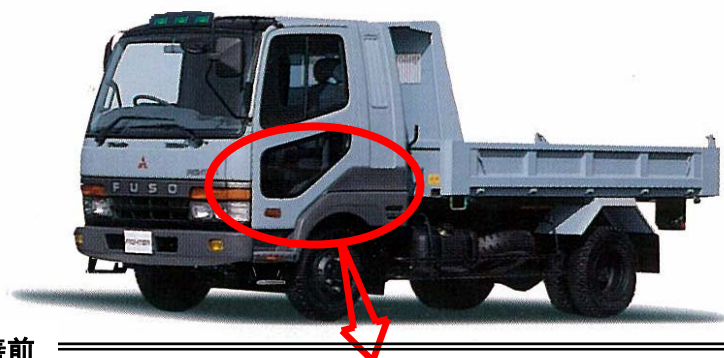
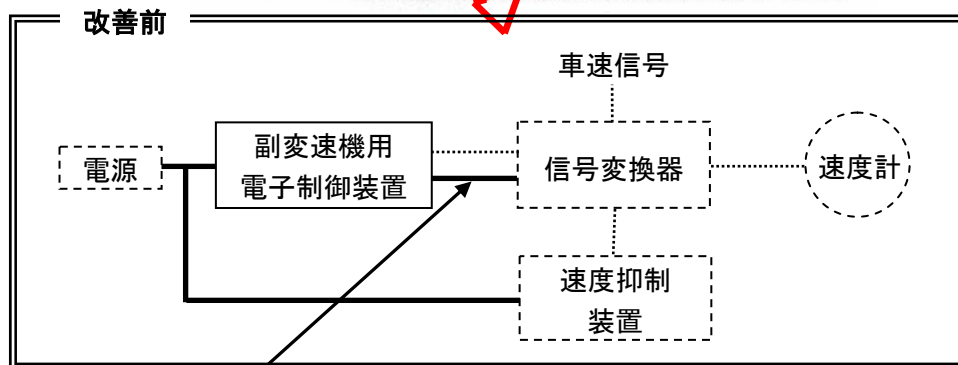
4 輪駆動車の副変速機用電子制御装置において、速度抑制装置（スピードリミッター）を後付けした際の信号変換器の電源供給回路が不適切なものがある。  
 そのため、キースイッチ操作時に副変速機用電子制御装置に瞬間的な過電流が流れ、その繰返しによって内部回路が損傷し、副変速機、速度抑制装置及び速度計が不作動となるおそれがある。

全車両、信号変換器の電源供給回路及び副変速機用電子制御装置を対策品に交換する。

注 :  は、交換部品を示す。
