## 改善箇所説明図

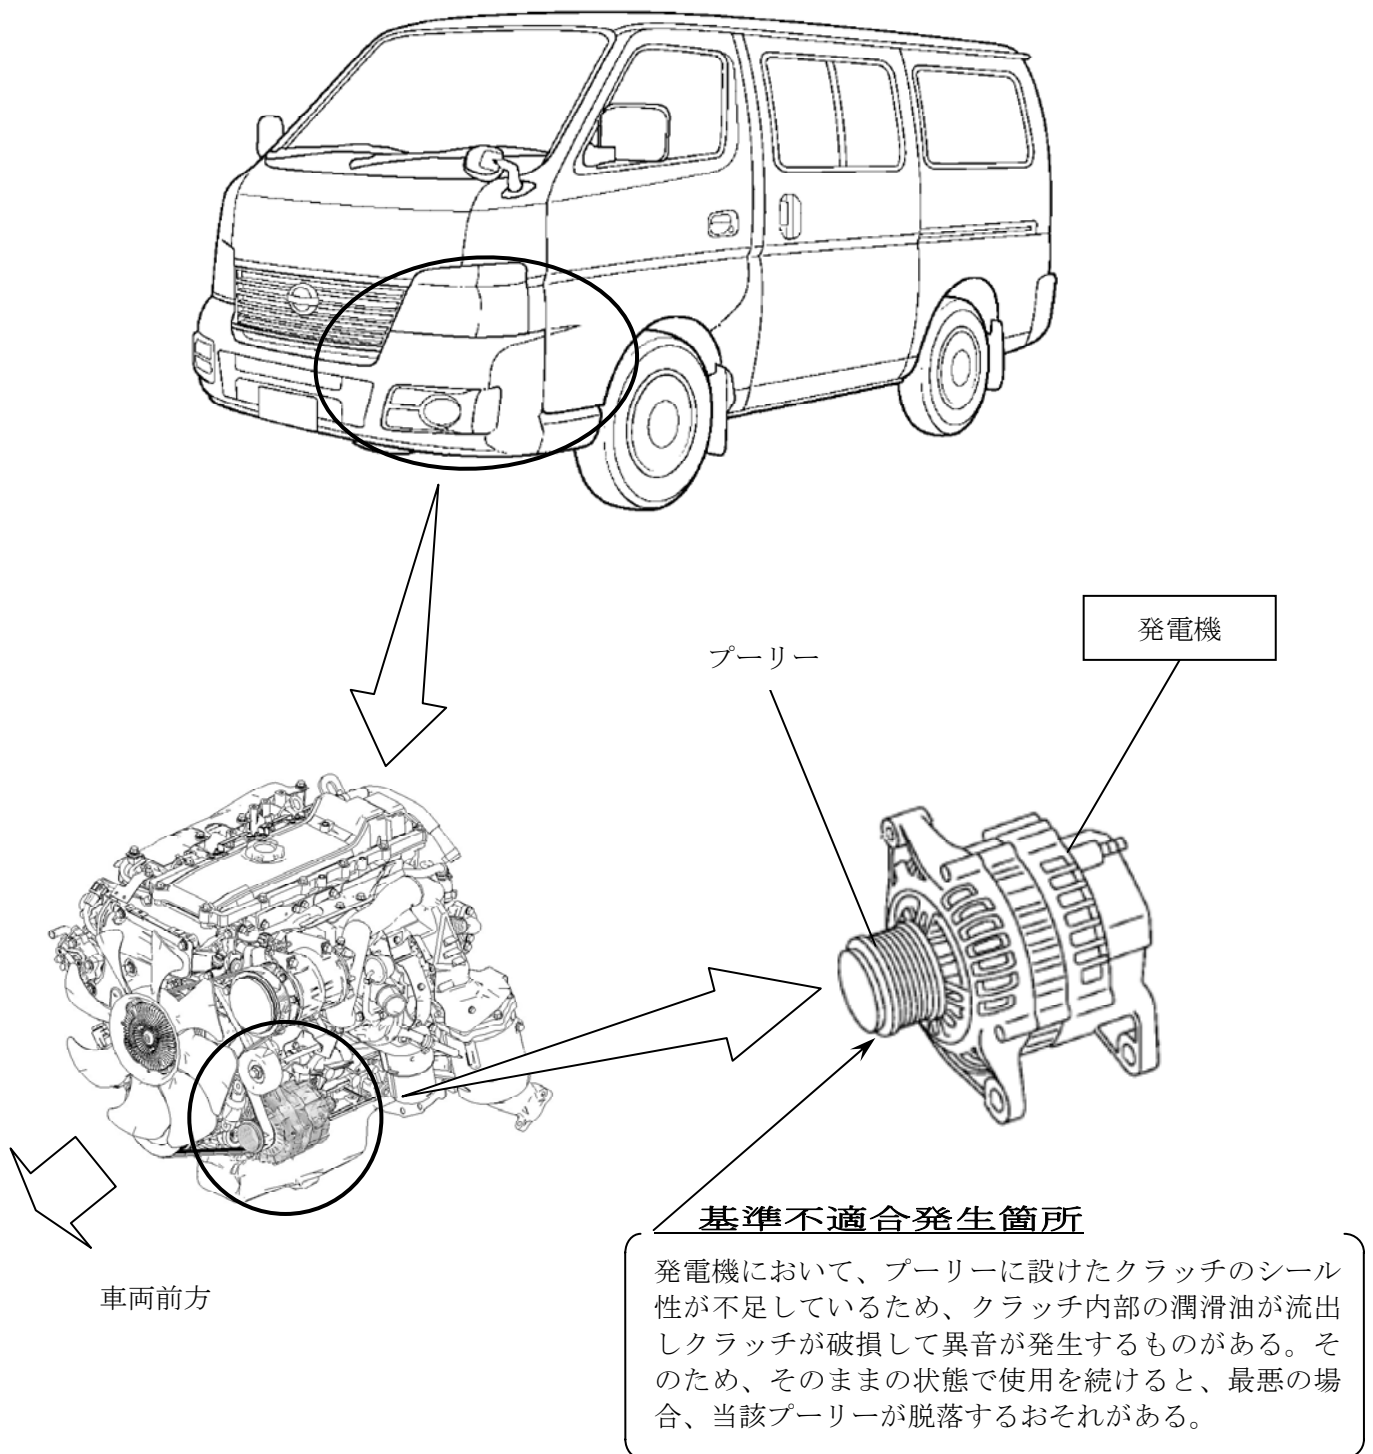
注：  は、交換部品を示す。

全車両、当該発電機の製造メーカーを確認し、対象の場合は対策品と交換する。

識別：銀色のシールをモデルナンバープレートに貼り付ける。
