## 改善箇所説明図

### 改善の内容

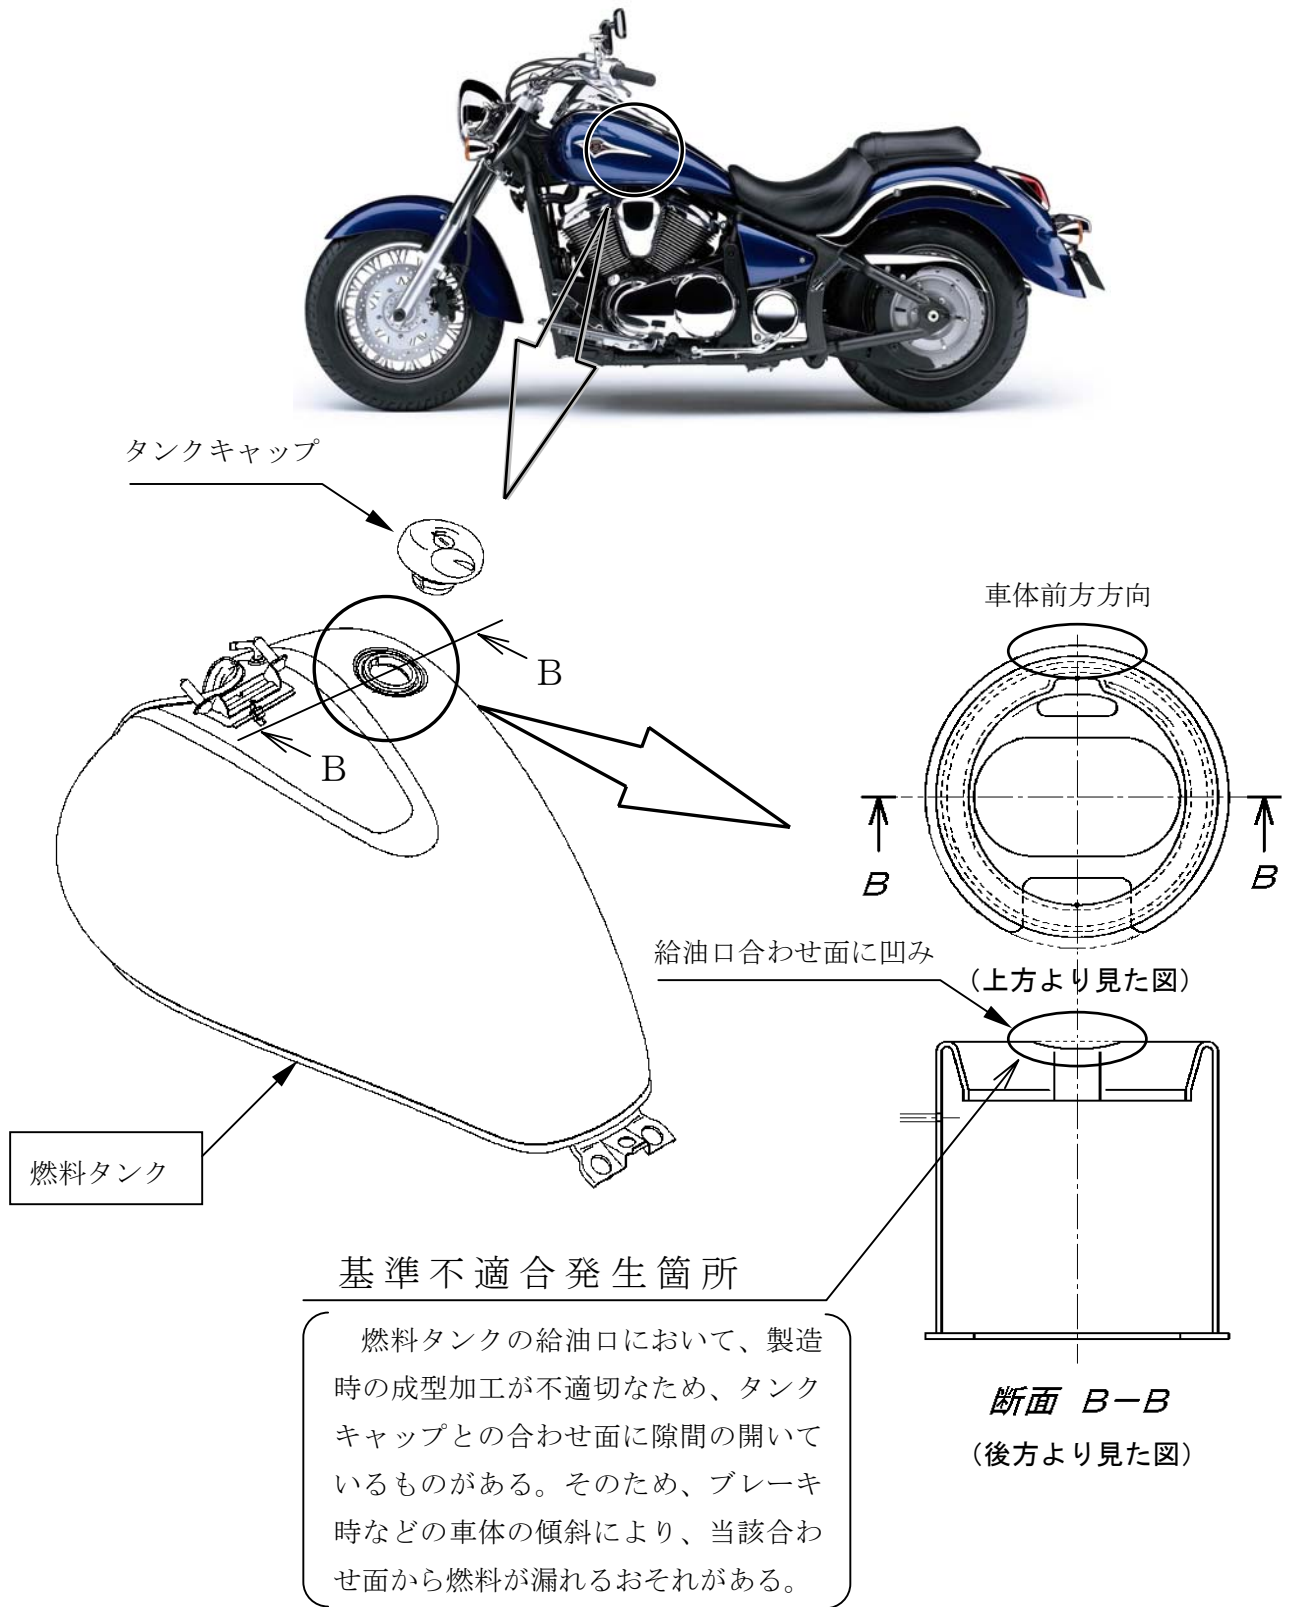
注：  は交換部品を示す。

全車両、燃料タンクを良品と交換する。

識別：燃料タンク右側後部の底面に識別用の白色ペイントを塗布する。
