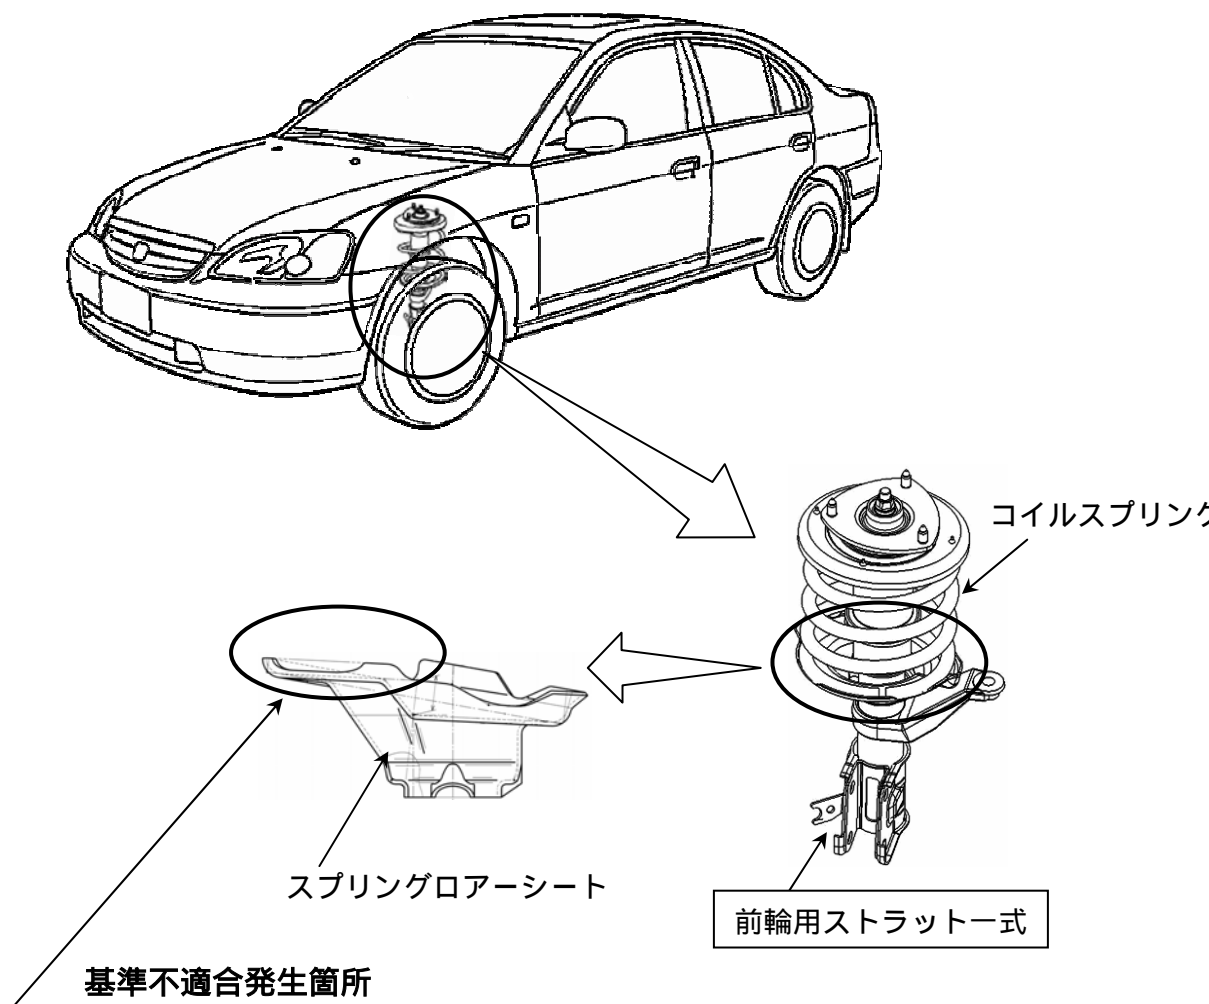
緩衝装置の前輪用コイルスプリングを保持するスプリングロアーシートの形状が不適切なため、当該スプリングとロアーシートの間に入った砂等によりスプリングの塗装が剥れて錆が発生するものがある。そのため、そのまま使用を続けると、融雪剤等により錆が進行してスプリングが折損し、最悪の場合、タイヤがバーストして走行不能となるおそれがある。

注：  は交換部品を示す。

全車両、前輪用ストラット一式を対策品と交換する。

識別：右前輪用ストラット頭部のエンジン側締付けナット部に黄色ペイントを塗布する。
