## 改善箇所説明図

リレーエマージェンシーバルブ

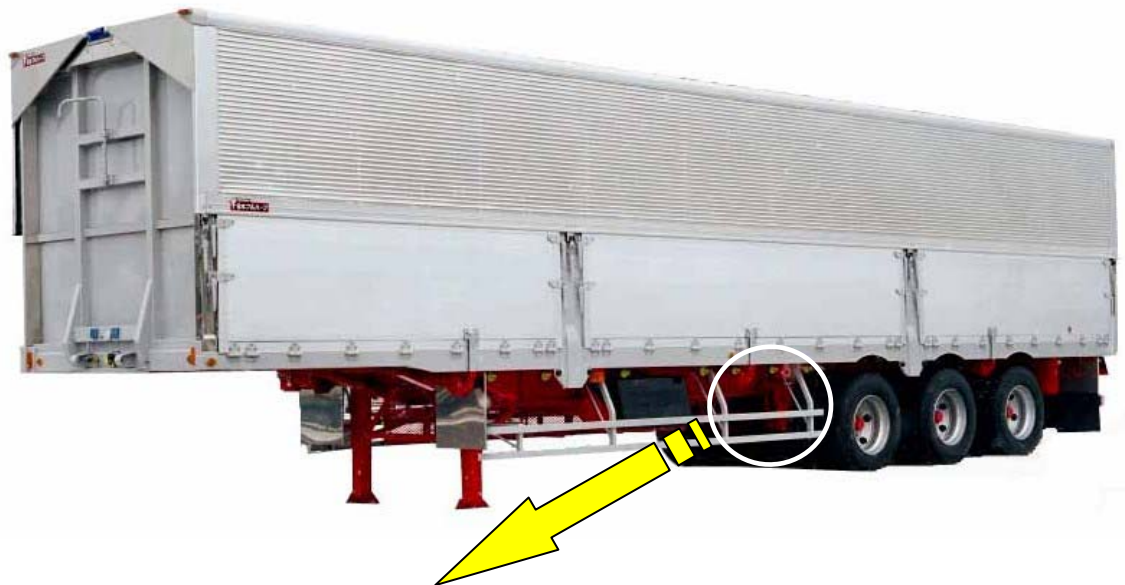
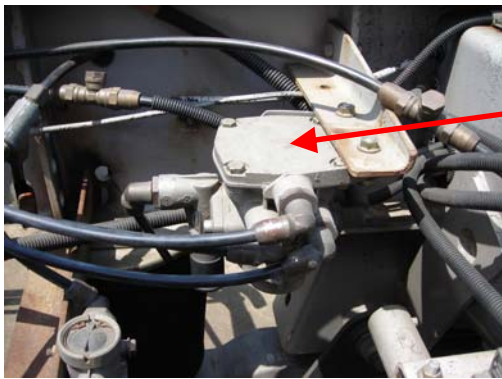
注:   は、交換部品を示す。

トレーラのアブレーキ装置にエアの供給及びエア圧をコントロールするバルブ(リレーエマージェンシバルブ)において、定期交換部品の指定及び補修用部品の設定をしていなかったため、部品交換がおこなわれていない。そのため、そのまま使用を続けると、リレーピストンとシリンダーが固着し、ブレーキを離した際に、ブレーキが引きずり、最悪の場合、ブレーキが過熱し、火災に至るおそれがある。

全車両、リレーエマージェンシバルブを交換するとともに、当該バルブの定期交換時期を明示する。

対策品は頭部がドーム形状をしている。
