## 改善箇所説明図

エンジン式フォークリフトのLPG仕様車において、燃料ホースの内層ゴムに融合不良のものがあある。このため、LPGがもれるおそれがある

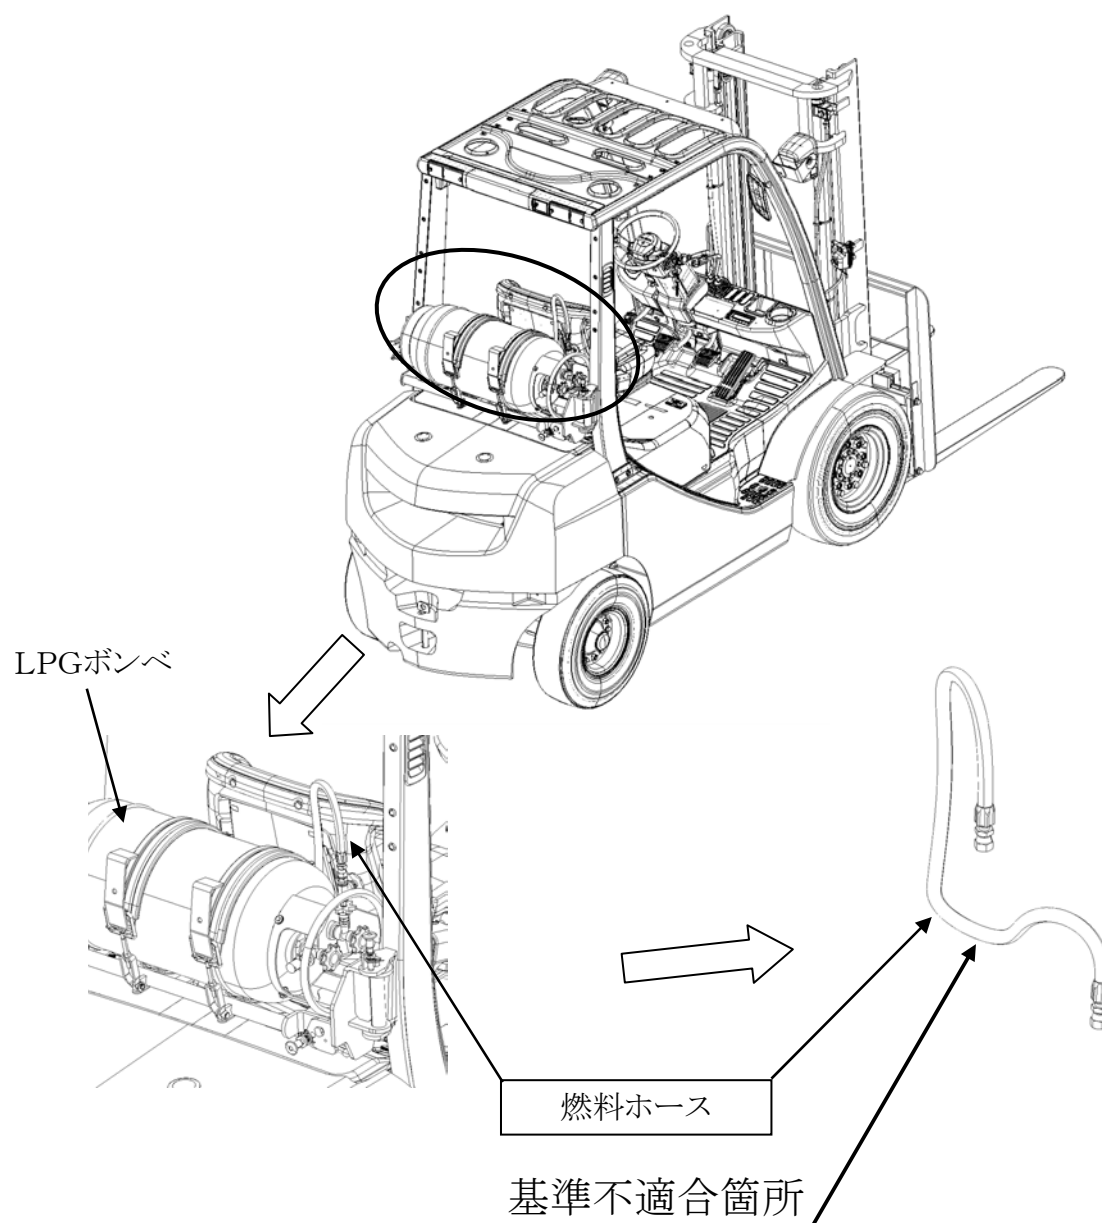
注：  内は交換部品を示す。

全車両、燃料ホースのロット番号を確認し、不良ロット品については、良品に交換する。

識別：黄色のペイントを燃料ホースの口金部に塗布する。
