## 改善箇所説明図

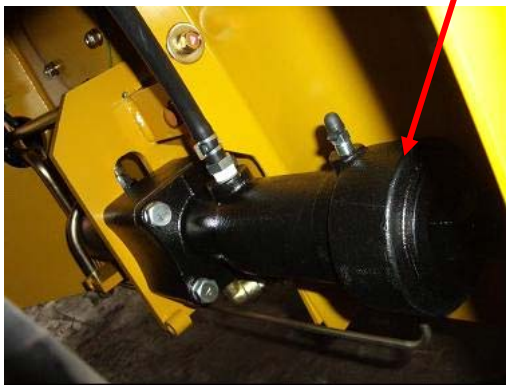
ブレーキマスタシリンダ[基準不適合発生箇所]

ブレーキマスタシリンダに備えられているピストン部のバルブにおいて、形状が不適切なため、ブレーキ操作時に当該バルブがバルブロッドとピストンの間に挟まれる場合がある。そのため、そのままの状態で使用を続けると、当該バルブが損傷し、ブレーキが効かなくなるおそれがある。

- ・ 全車両、当該ピストン部一式を対策品に交換する。
- ・ 改善実施車は識別のため、ブレーキマスタシリンダに白ペンキでマーキングする。
