## 改善箇所説明図

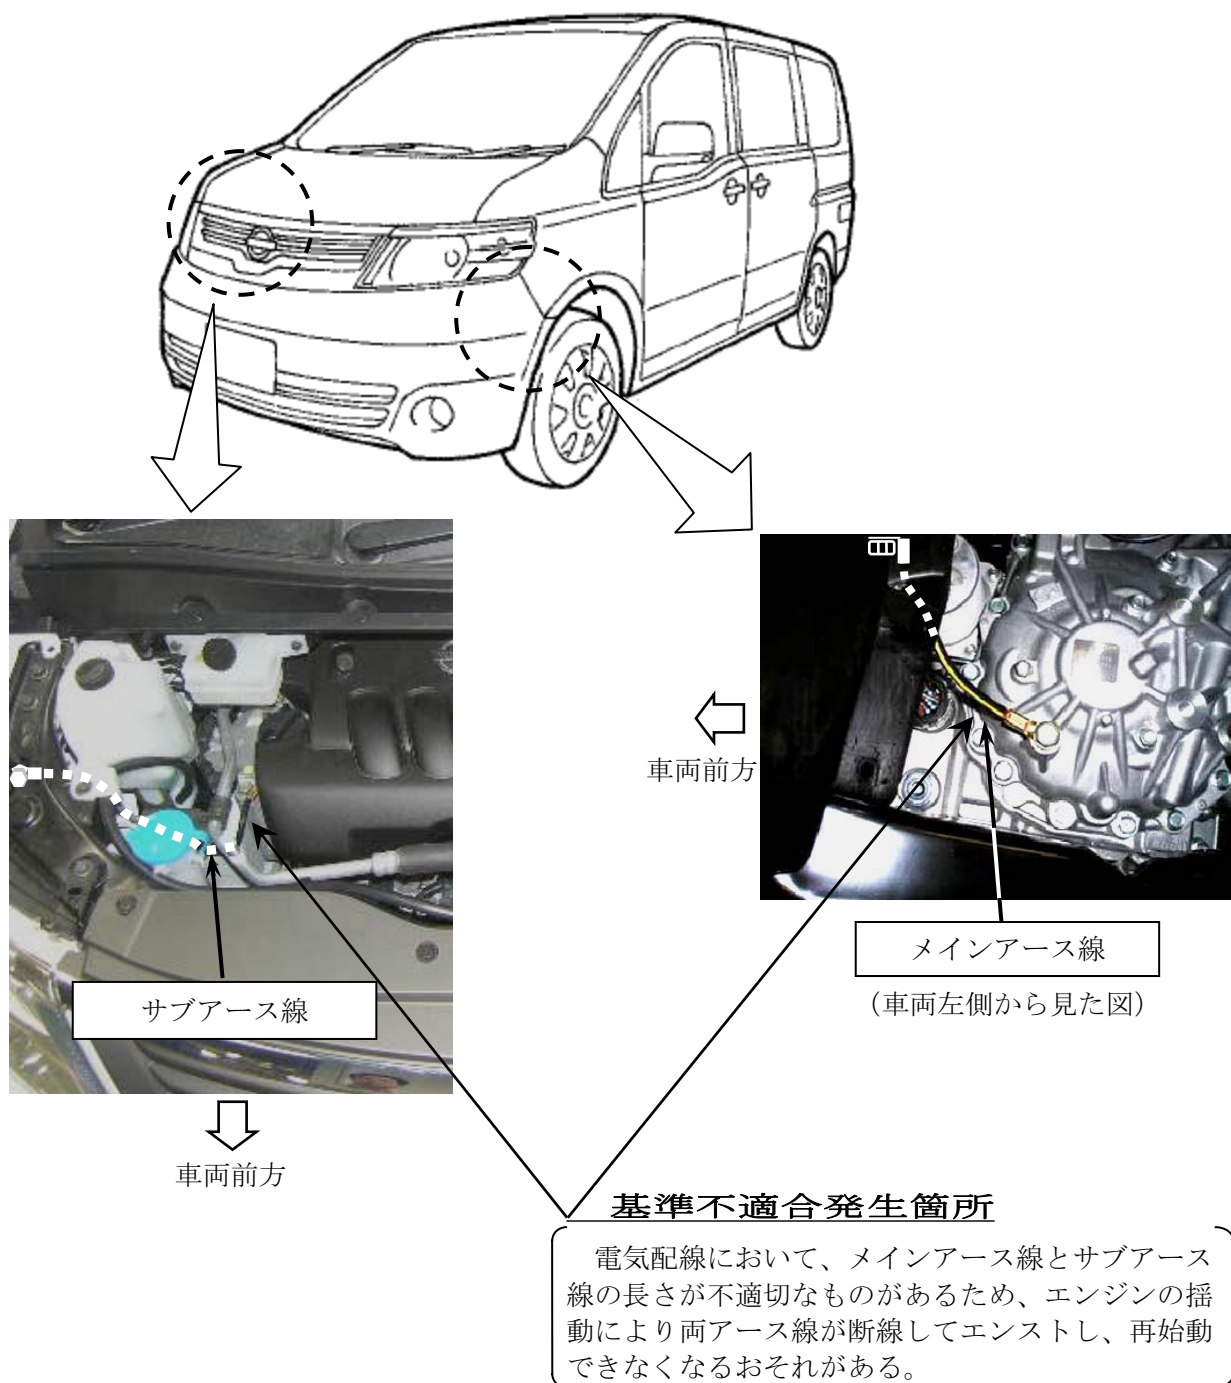
全車両、メインアース線を対策品と交換するとともに、サブアース線の長さを確認して、短い場合には、良品と交換する。

注：[ ] は、交換部品を示す。

識別：銀色のシールをモデルナンバープレートに貼り付ける。
