## 改善箇所説明図

### 基準不適合箇所

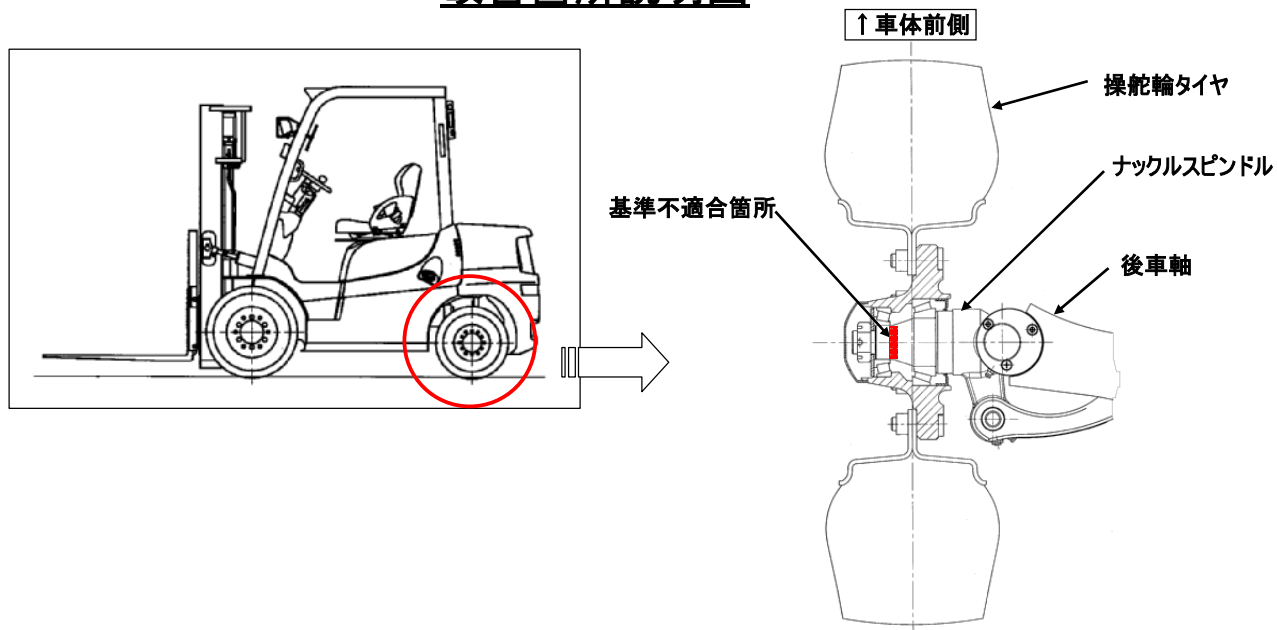
（ 後車軸のナックルスピンドルの強度が不足しているため、ナックルスピンドルが折損して、車輪が脱落するおそれがある。 ）

（ 後車軸のナックルスピンドルにおいて、強度が不足しているため、当該部位に亀裂が発生するものがある。そのため、そのままの状態で使用を続けるとナックルスピンドルが折損し、車輪が脱落するおそれがある。 ）

〔改善内容：全車両、ナックルスピンドル、ハブ及びベアリングを対策品に交換する。〕

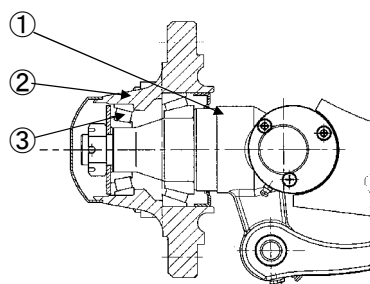
下記は交換部品を示す。

| 符号 | 部品名 |
| ① | ナックルスピンドル |
| ② | ハブ |
| ③ | ベアリング |

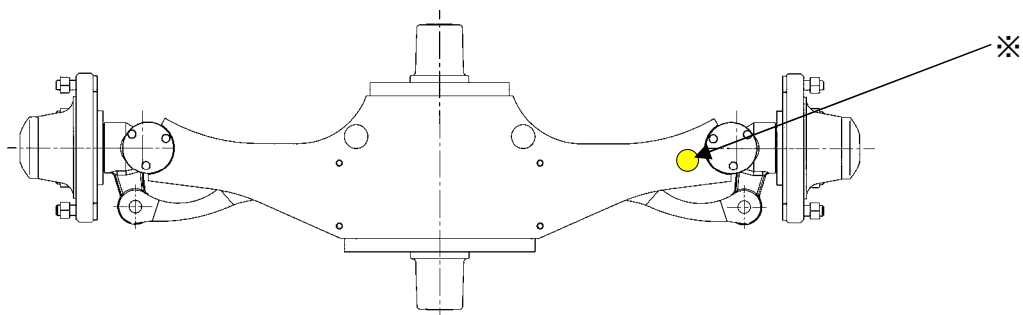
〔識別：作業が終了したら、後車軸上面、車両右端に黄色ペンキ(※)でマーキングする。〕
